Kulturminnevern og universell utforming

– Et prosessverktøy

Miljøverndepartementet 2010

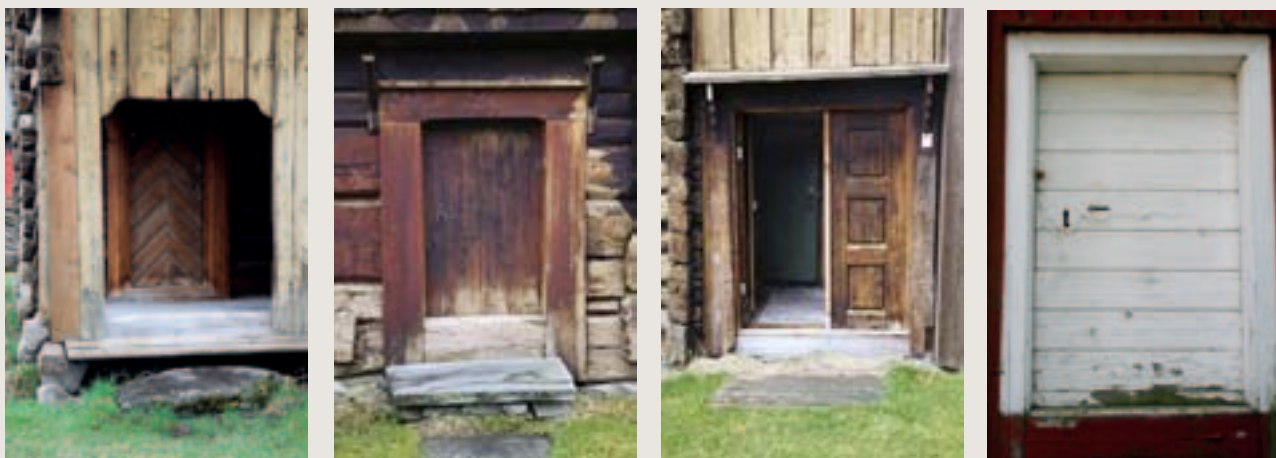
Terskler er mange steder en utfordring. Trinnfri atkomst vil noen steder være umulig å forene med vernehensyn. Foto: Bergersen Arkitekter as/Trondheim kommune/ Ullensaker kommune

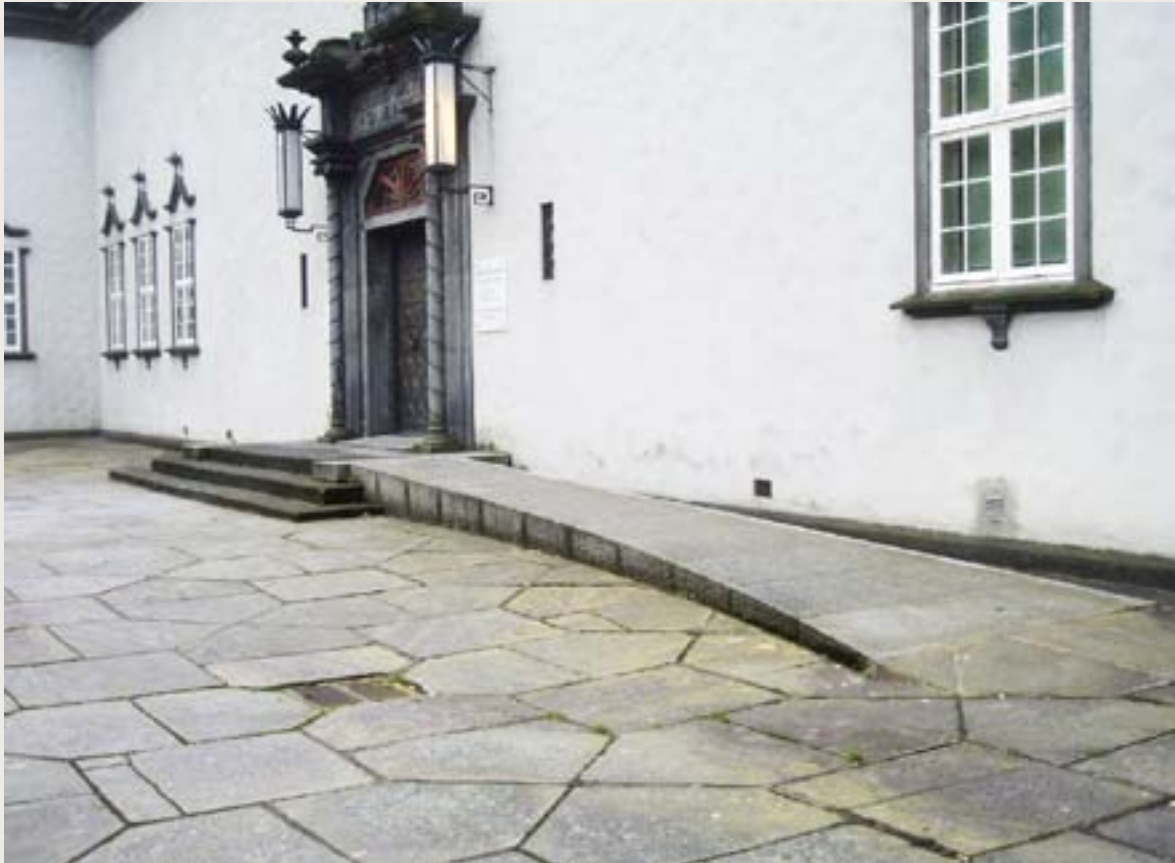
Ved Rasmus Meyers samlinger i Bergen er det liten nivåforskjell. Adkomst er løst på en estetisk tilfredstillende og funksjonell måte som ikke reduserer byggets antikvariske verdi. Foto: Bergen kommune

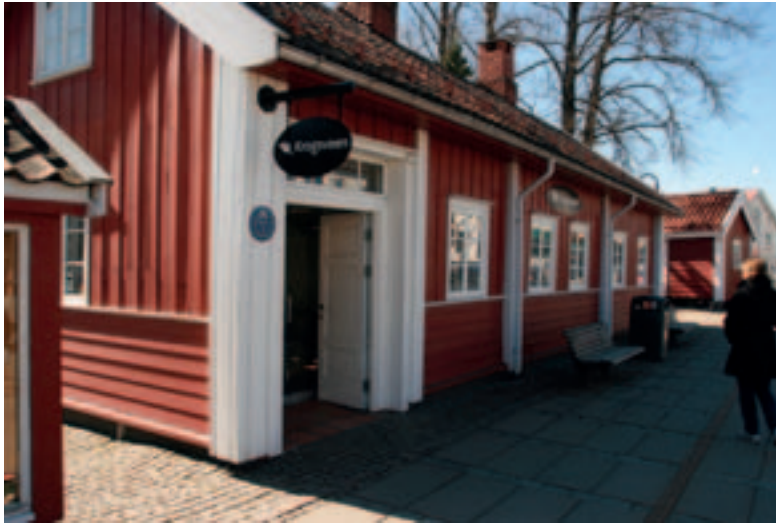
Gjennom årene bygger ofte terrenget rundt hus seg opp. Her har dette lettet muligheten for atkomst. Veiberggården Jessheim. Foto: Ullensaker kommune

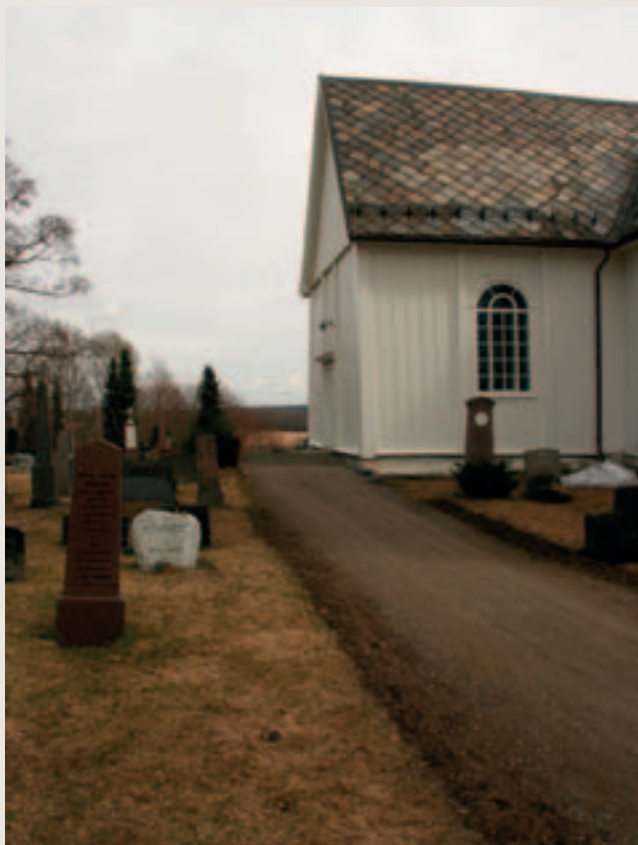
På listeførte Hovin kirke fra 1695 er terrenget hevet ved inngangen til sideskipet. Inngrepet er gjort med moderne materialer som likevel passer inn i miljøet.

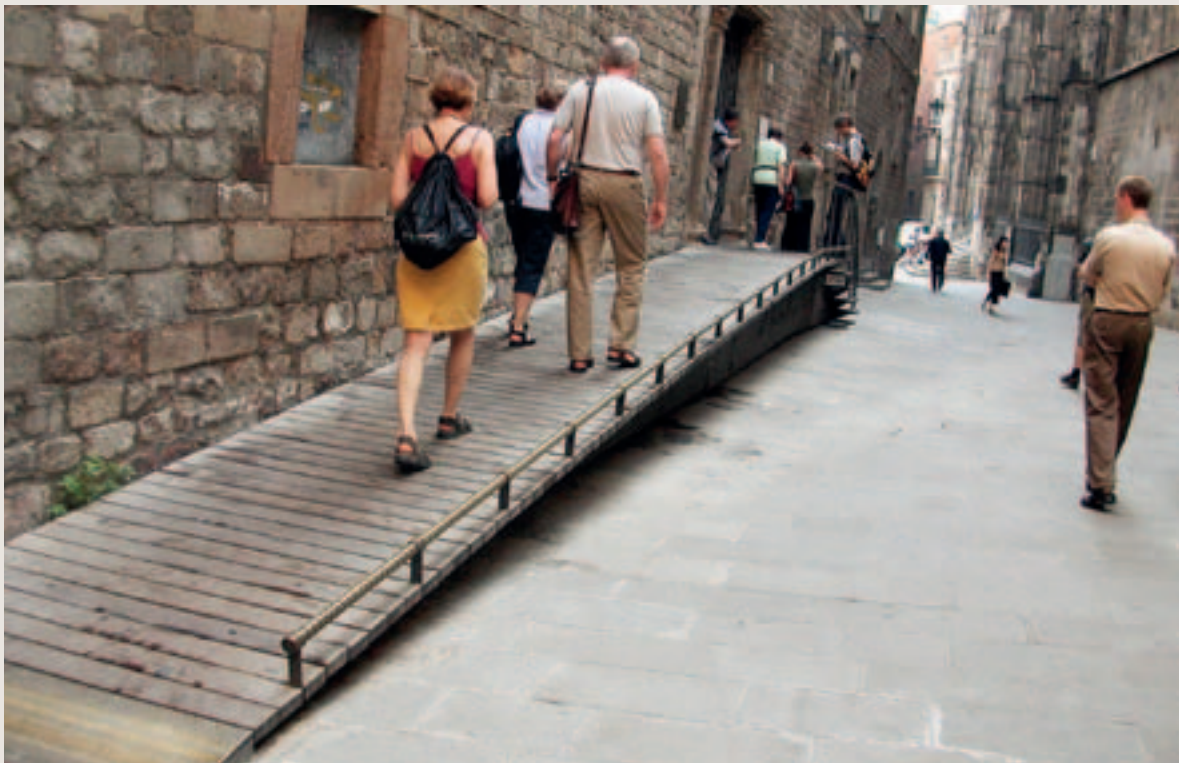
Et godt eksempel på addisjon. Om ønskelig er tiltaket også lett reversibelt. Håndløper finnes ved trapp i motsatt ende av rampe. Eksempel fra Barcelona. Foto: Trondheim kommune

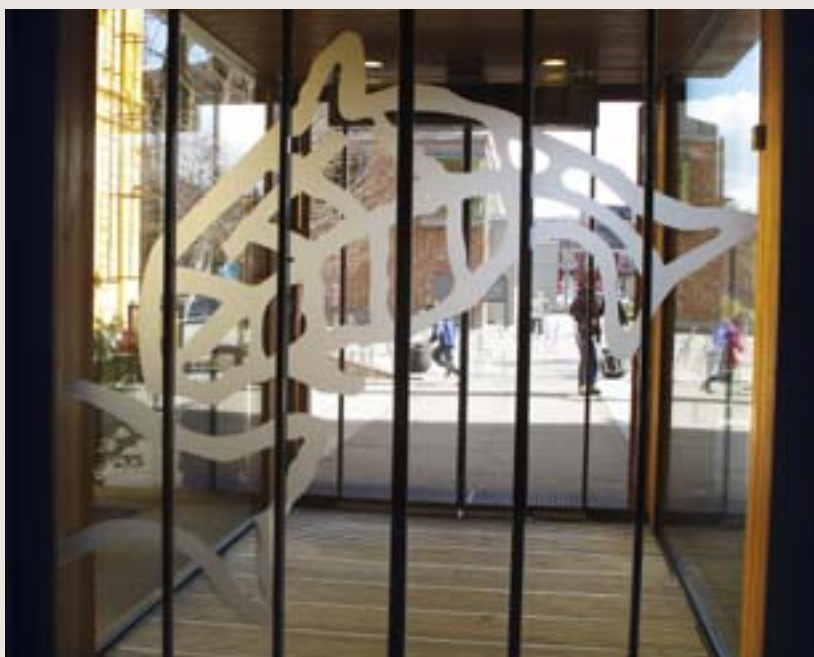
*Kontrastmarkeringer på glassfelt er alltid viktig for å hindre sammenstøt med byggverk. Slike markeringer må også vurderes i forhold til vernet av de fasademessige, kulturhistoriske kvalitetene i bygget.
Foto: Trondheim kommune*

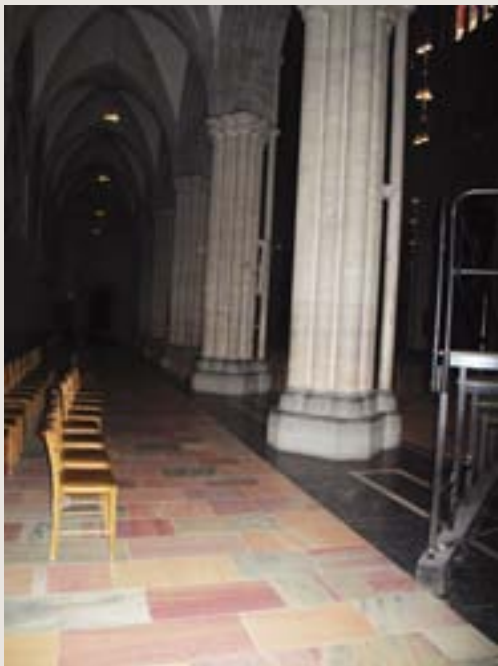
Eksisterende bygg kan ha kvaliteter som ivaretar enkelte krav til universell utforming. Her er et eksempel på en naturlig ledelinje i Nidarosdomen. God kontrast i eksisterende marmorgulv. Foto: Trondheim kommune

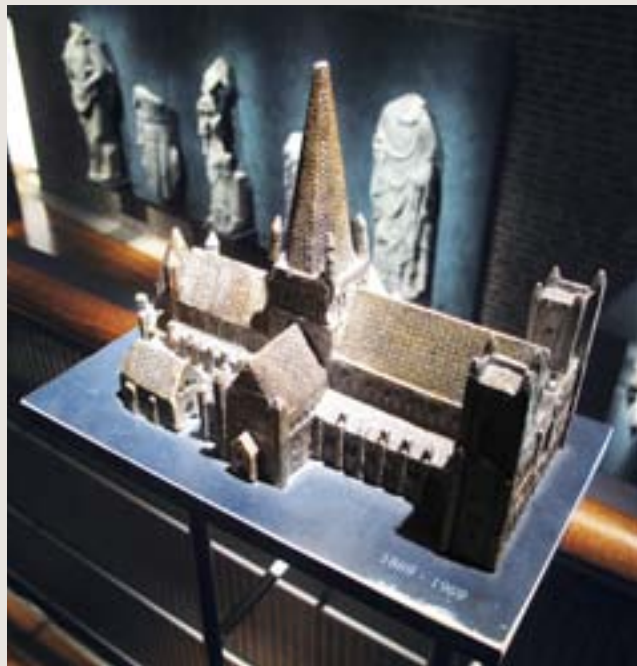
For personer med nedsatt synsevne kan det være nødvendig å tenke alternativ formidling. I museet Erkebispesgården, i Trondheim har man feks benyttet modeller som publikum kan berøre. Foto: Trondheim kommune

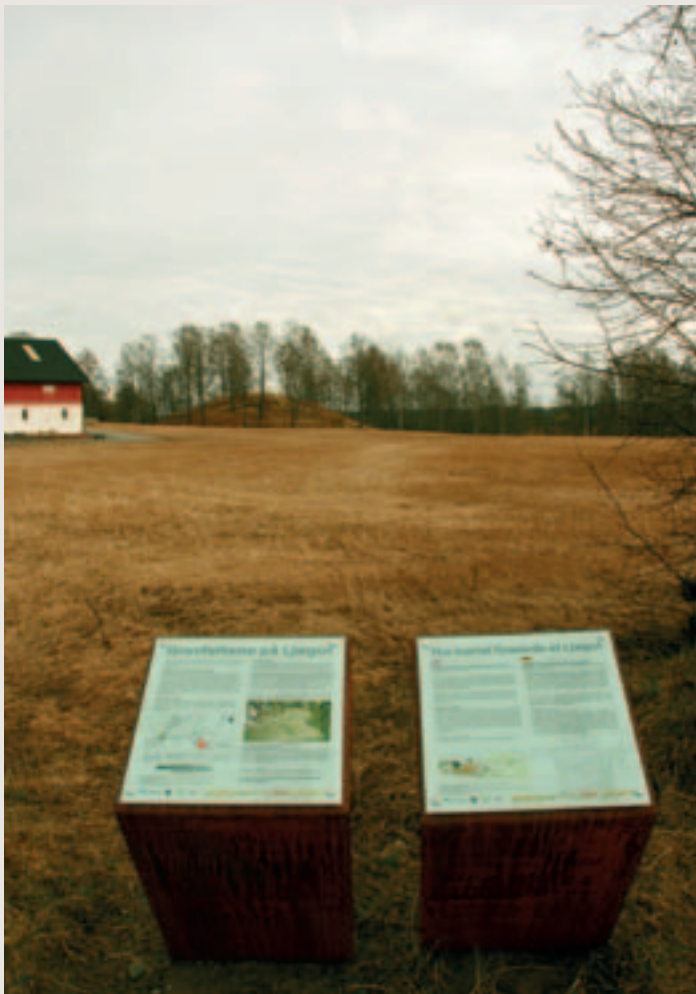
Informasjonsskiltet i kulturmiljøet ved Raknehaugen. Skiltet har lav høyde og er plassert inntil grusvei, og er lesbart både for sittende og stående.

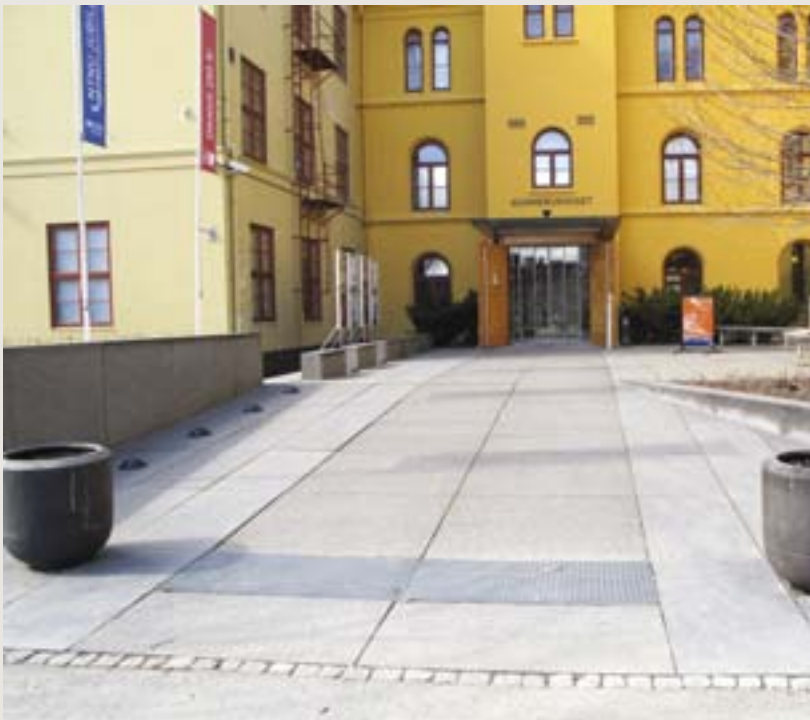
*Ny hovedinngang til Gunnerushuset i Trondheim er plassert i gårdsrom slik at trinnfri atkomst ivaretas. Opprinnelig inngang mot gate. Bergersen Arkitekter as 2002
Foto: Trondheim kommune*

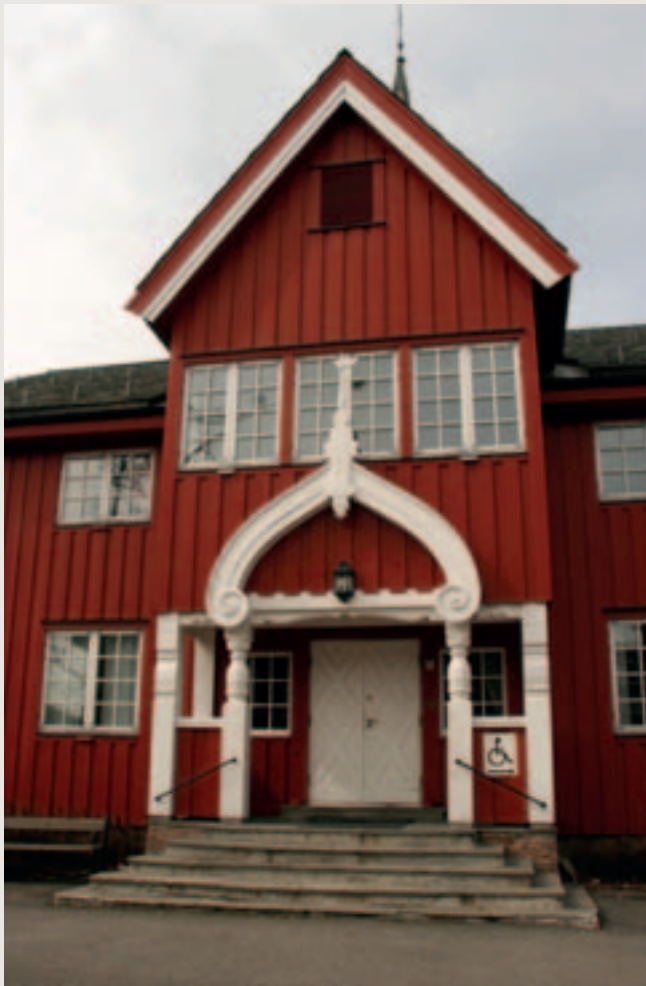
Når en velger å etablere en trinnfri atkomst et annet sted enn ved hovedinngangen, bør inngangene oppleves som likeverdige. I dette tilfelle ble det ikke slik, fordi frontfasadens uttrykk ble ansett som spesielt viktig.

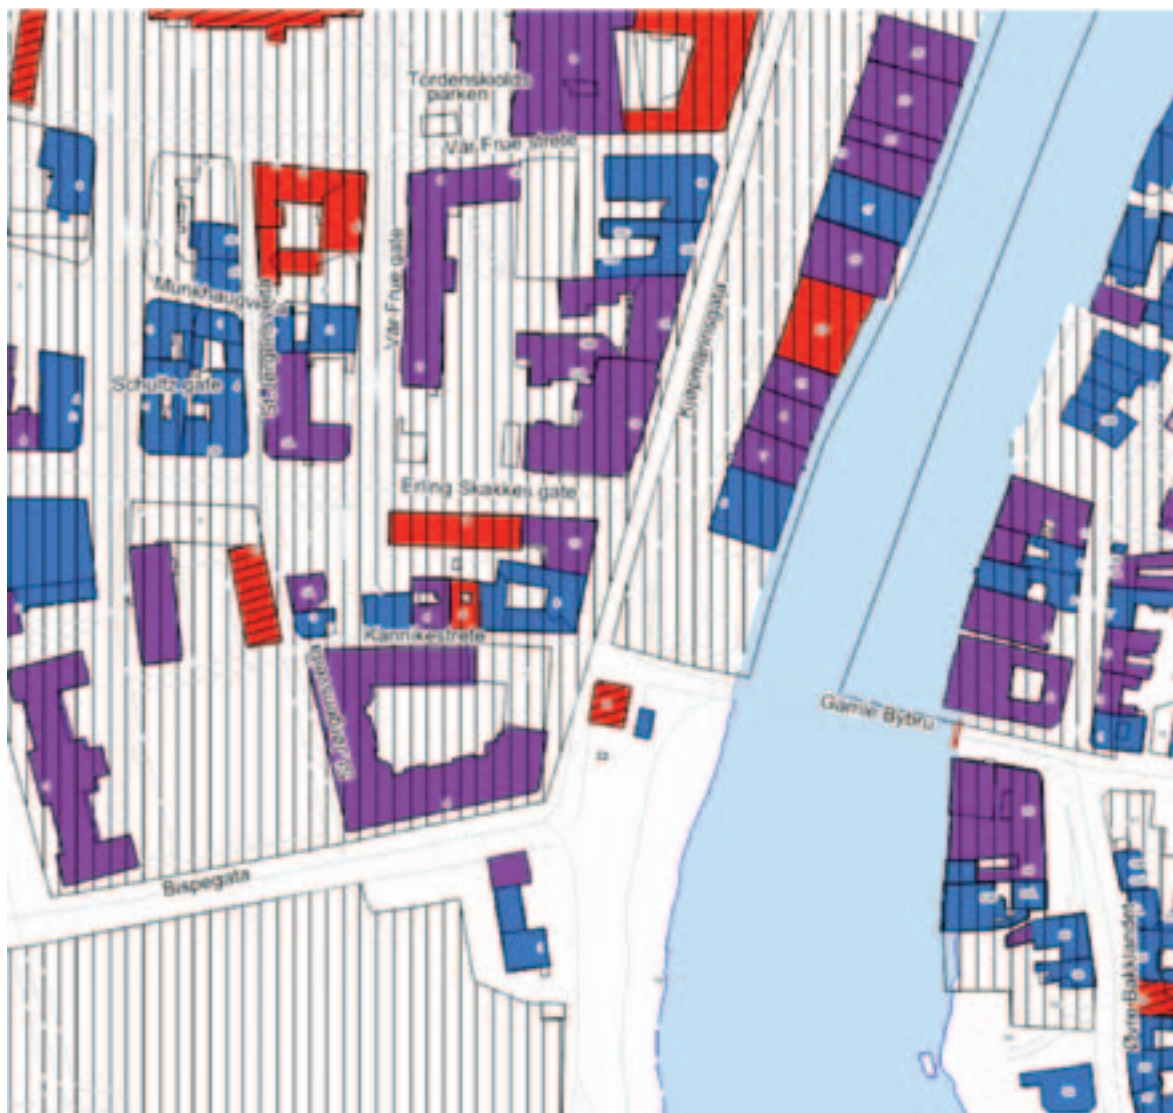
- B: Høy antikvarisk verdi
- C: Antikvarisk verdi
- B: Fredet

En registrering av kulturminner finnes i enkelte kommuner. Registreringen er gjort på forskjellige måter. Noen kommuner har kulturminnevernplaner, andre har lister eller registreringer på kart. Her er et utsnitt av Trondheim kommunes kart over verneverdige og fredete bygninger i Trondheim sentrum.

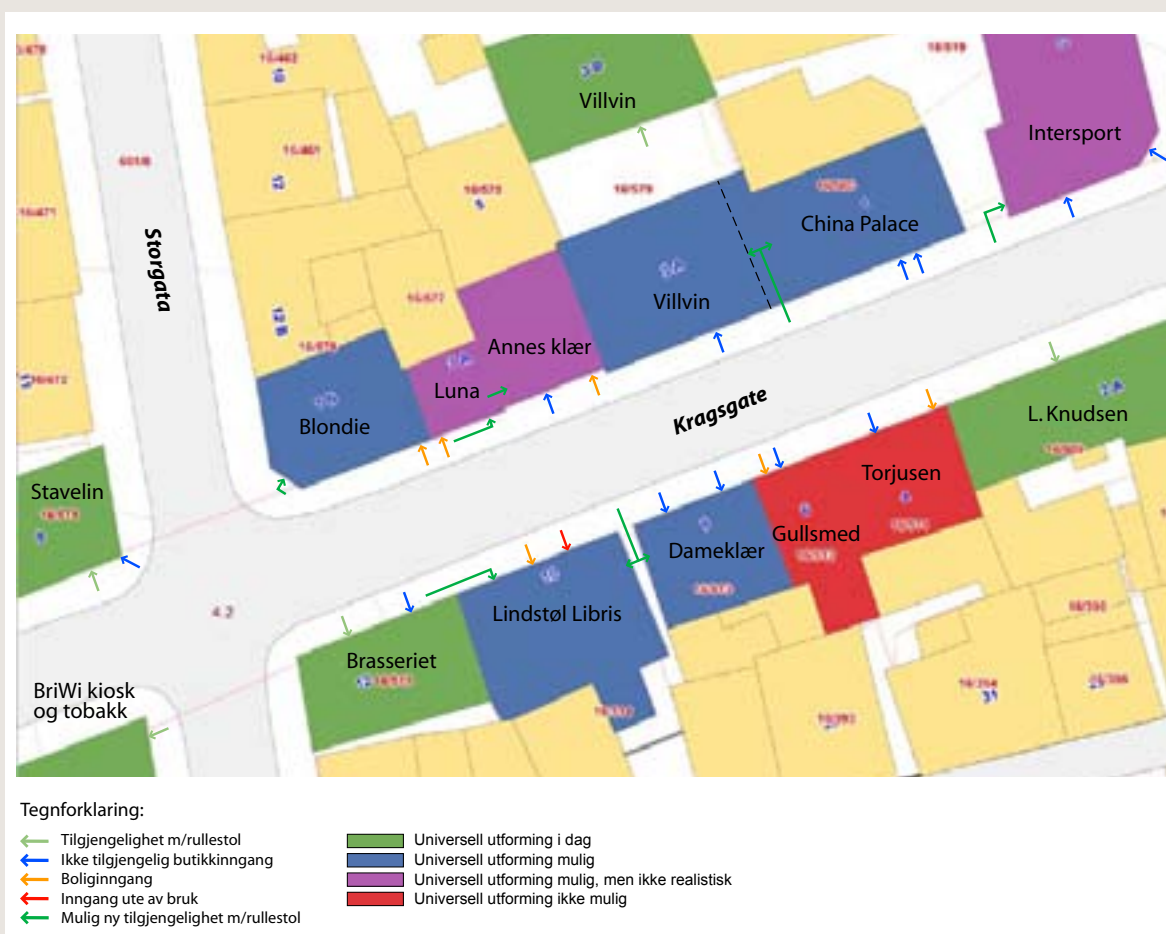
Overordnet kartlegging av atkomstmuligheter i Risør sentrum utført av Asplan Viak as.

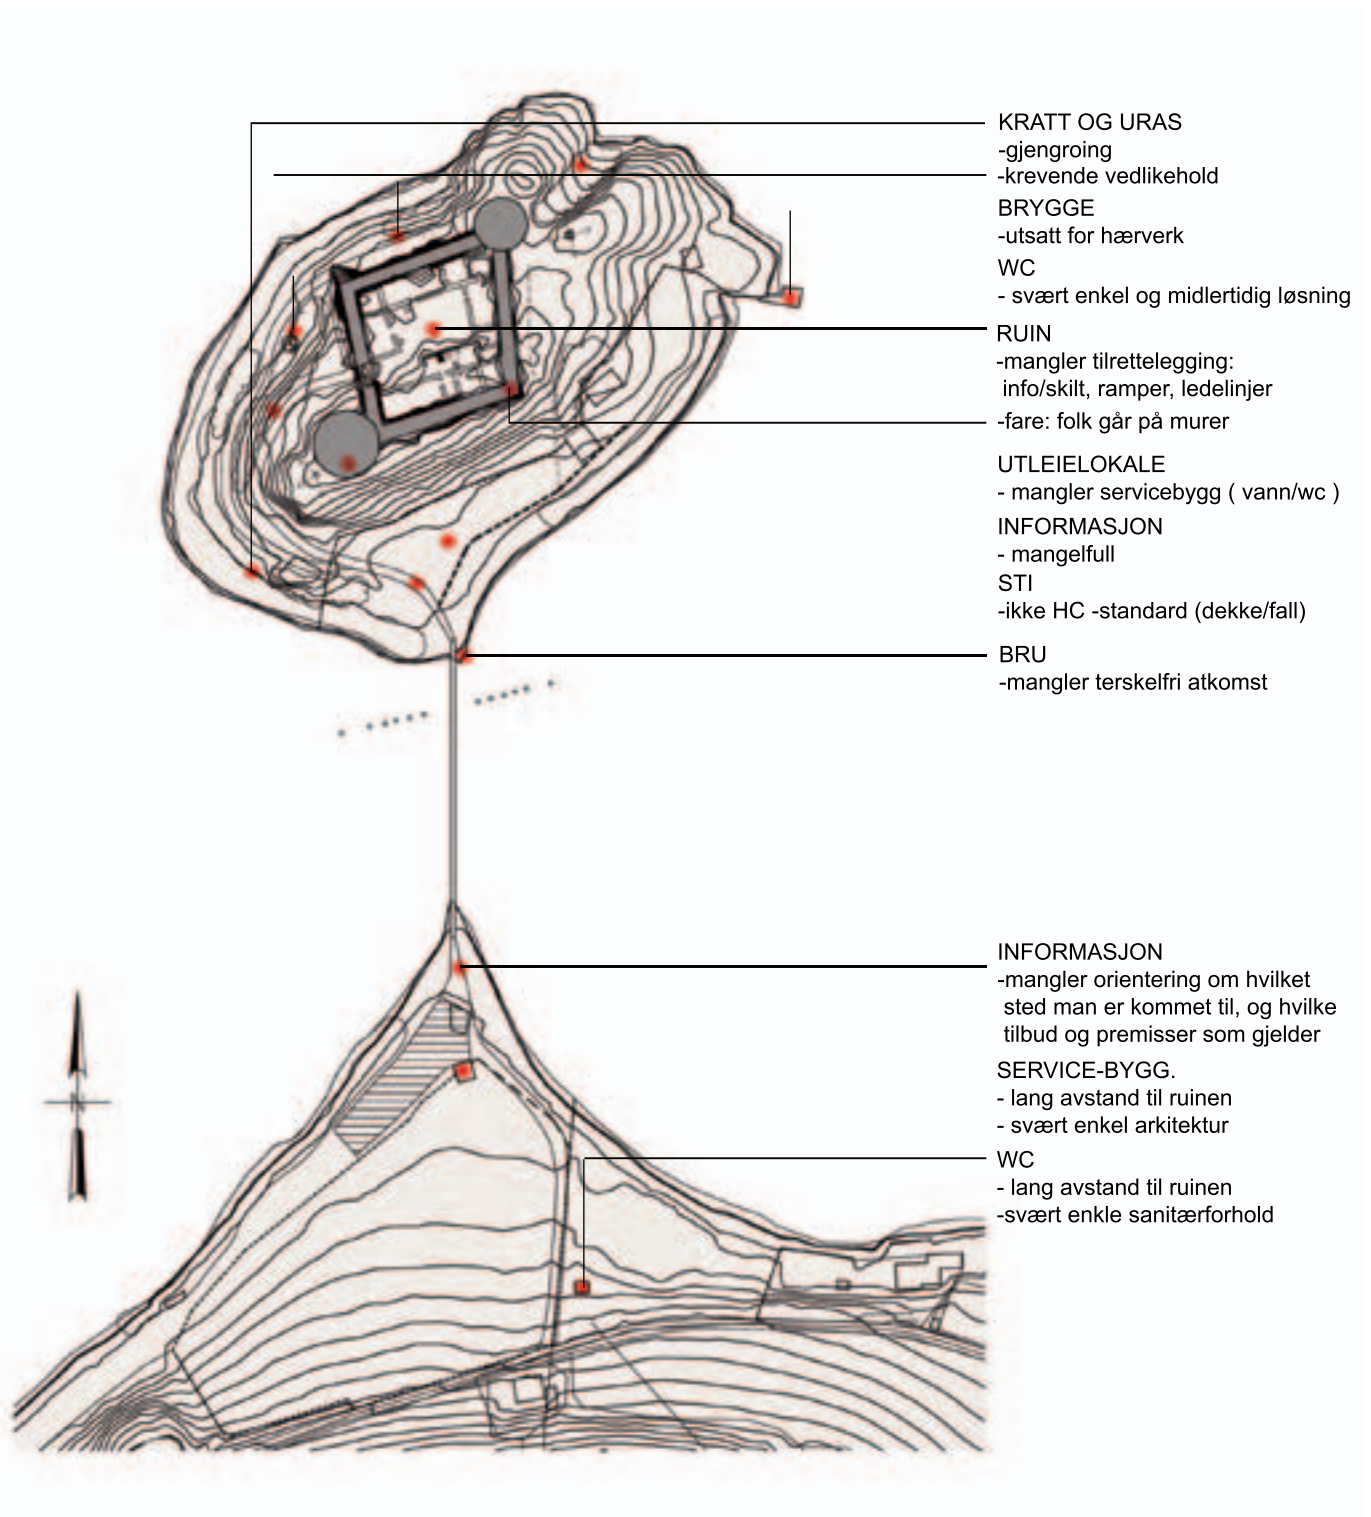
Eksempel på kortfattet kartlegging av universell utforming.
 Registrering skisseprosjekt Steinvikholmen utført av Løvetanna landskap 2009

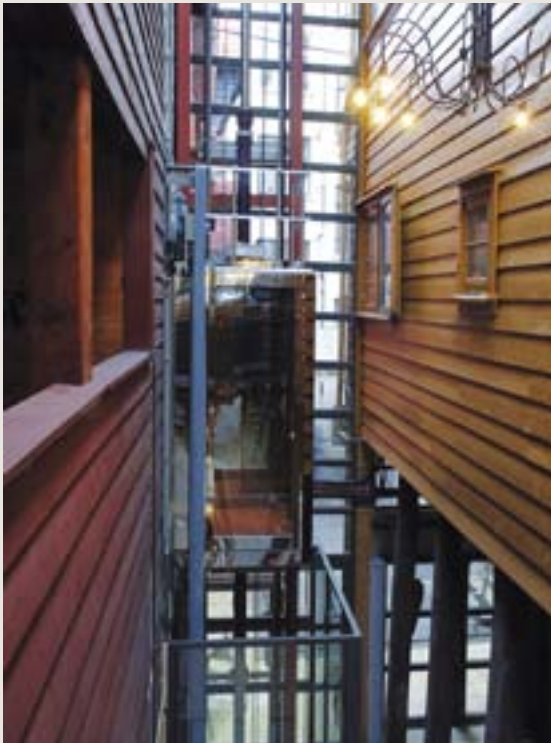
Det Hanseatiske Hotell har etablert seg i den fredete Finnegården i Bergen. Det ble installert en åpen, moderne glassheis i dråpefallet mellom bygningene. Arbeidet ble gjort i overensstemmelse med vernekravene.

Dens transparente og enkle form bevarer og beriker arealets helhetlige historiefortellende uttrykk.

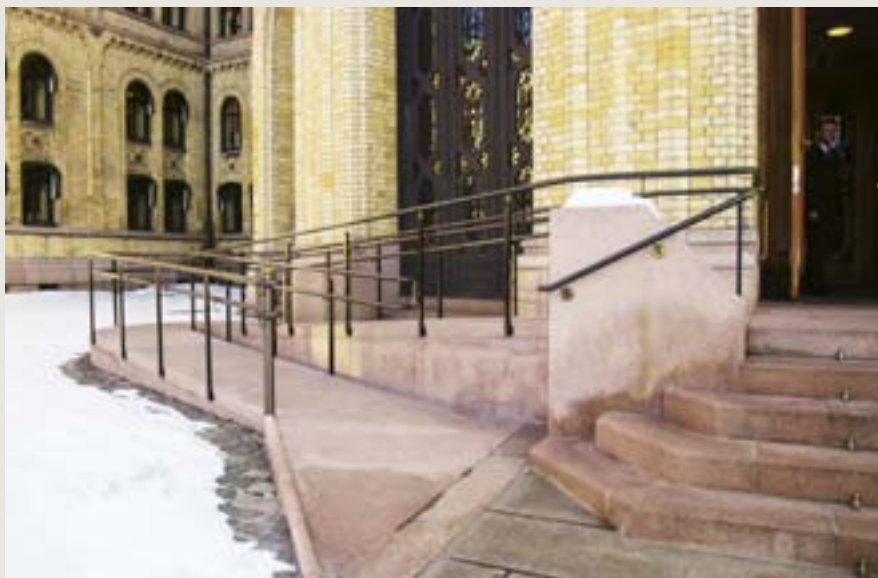
Rampe, ved Stortingets hovedinngang, Oslo. Foto: Trondheim kommune

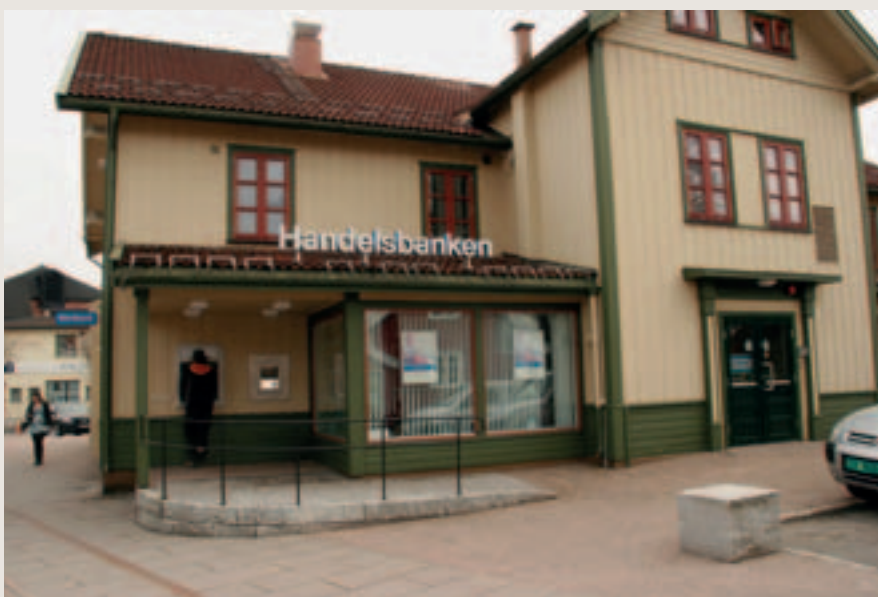
Veiberggården Jessheim. Tilgangen til minibanken sikres via en lav rampe som utnytter høydeforskjellen i terrenget ved huset. Foto: Ullensaker kommune

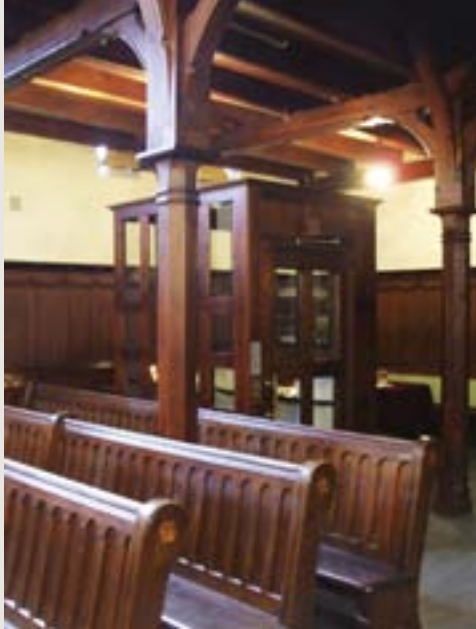
Ny heis i Ilen kirke, Trondheim, utformet som tilpasning til eksisterende interiør. Foto: Eggen Arkitekter as

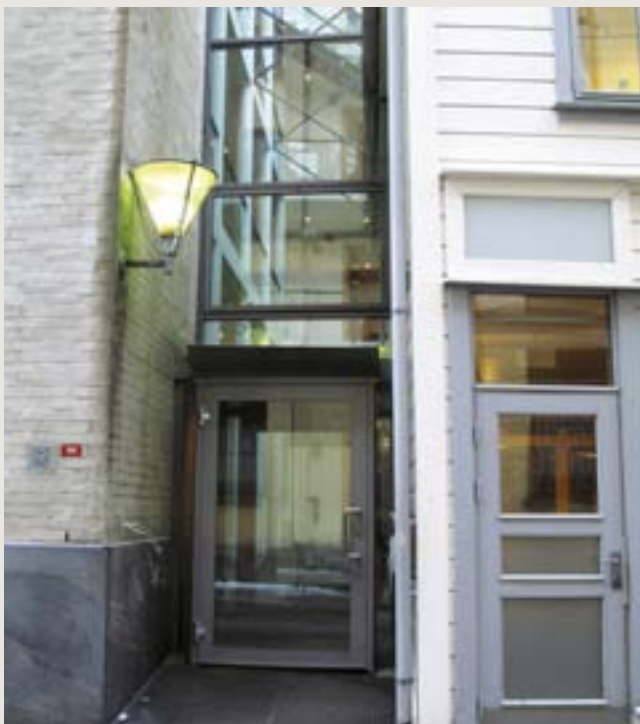
*Ny heis i Bergen. Det kommer tydelig frem at heisen er et nytt element, fra en annen tidsperiode enn bygningene den betjener.
Foto: Trondheim kommune*

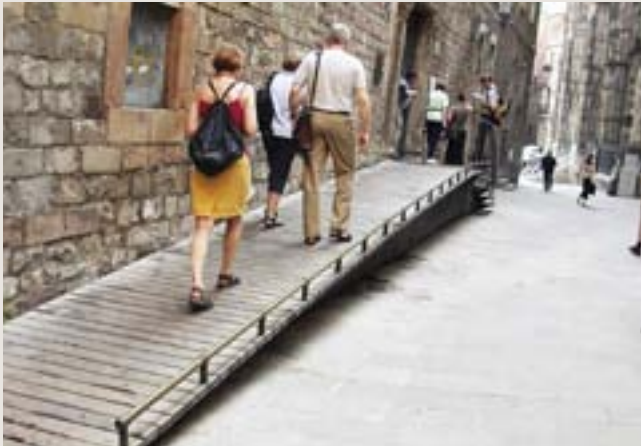
*Rampe, Barcelona . Rampen er utformet slik at den kan demonteres uten at bygningen tar skade.
Foto: Trondheim kommune*

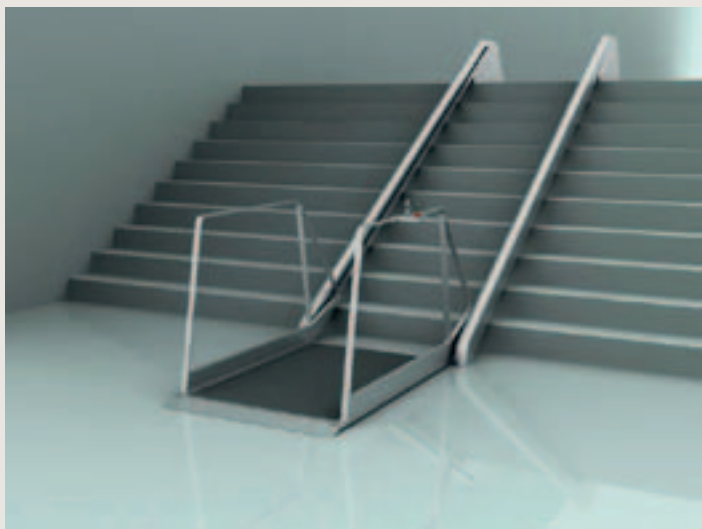
Statens Fastighetsråd i Sverige jobber med utvikling av nye produkter som kan benyttes for å øke tilgjengeligheten i bygninger uten å gjøre store fysiske inngrep. Her et eksempel på en trappeheis. Illustrasjonen er hentet fra "accessibility to cultural heritage". Foreningen Nordens utredning.

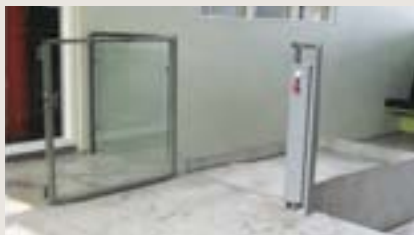
Eksempel på heis integrert i gulv, Danmark. Illustrasjonen er hentet fra "accessibility to cultural heritage". Foreningen Nordens utredning.

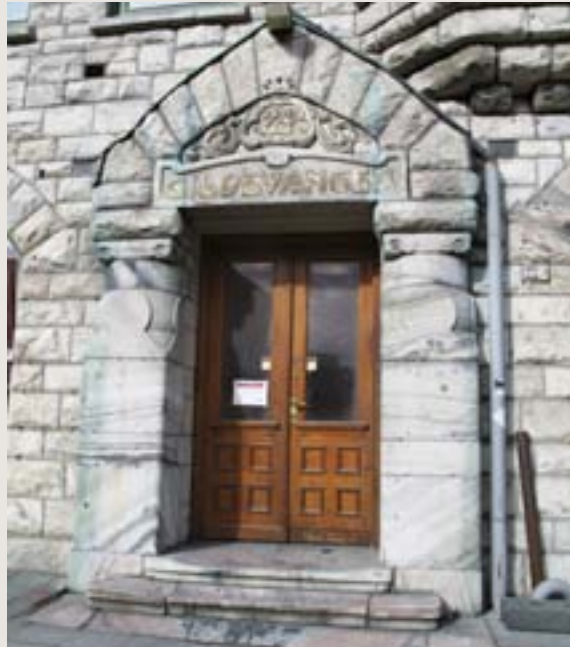
Hotell Gildevangen i Trondheim fikk ny trinnfri inngang i forbindelse med tilbygg og renovering. Den nye inngangen ligger inntrukket i veita mellom eksisterende bygg og nybygg. Inngang til venstre under gangbro. Opprinnelige innganger mot gate, bildet til høyre, er ikke lenger i bruk. Madsø Sveen Arkitekter as 2009. Foto: Trondheim kommune

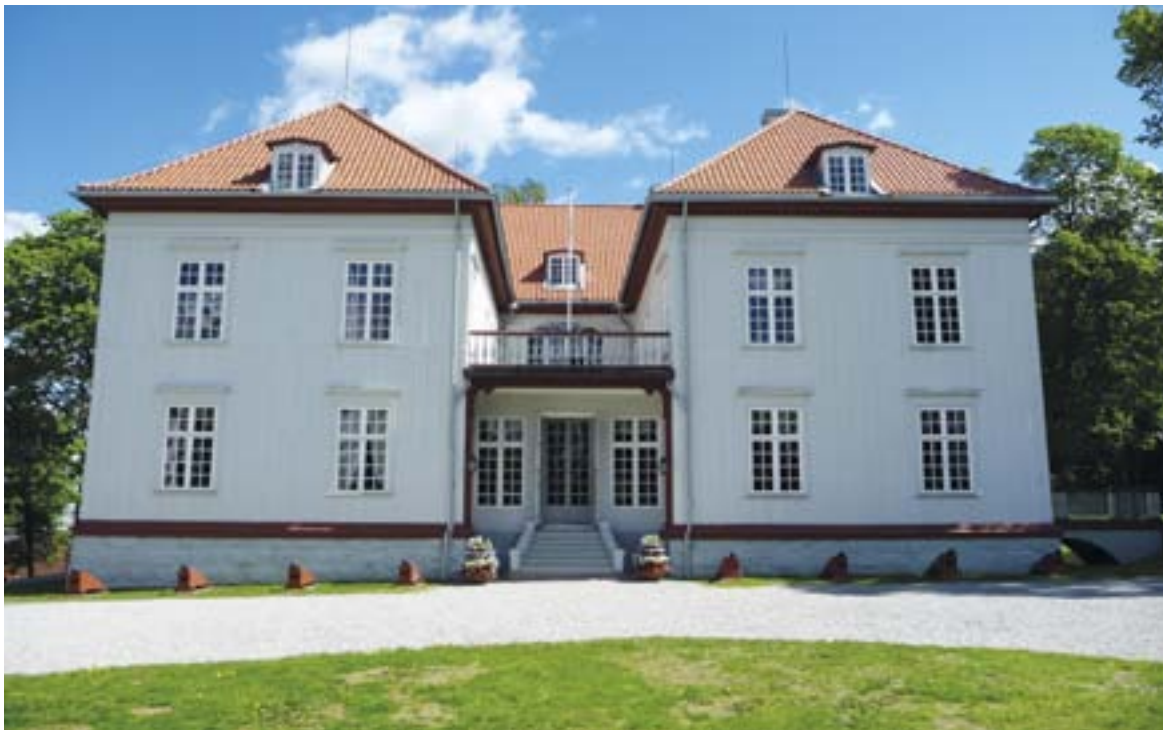
Hovedatkomsten til Eidsvollsbygningen. På grunn av høydeforskjell og symmetrisk arkitektur er det problematisk å få en trinnfri atkomst som ivaretar kulturminneverdien.

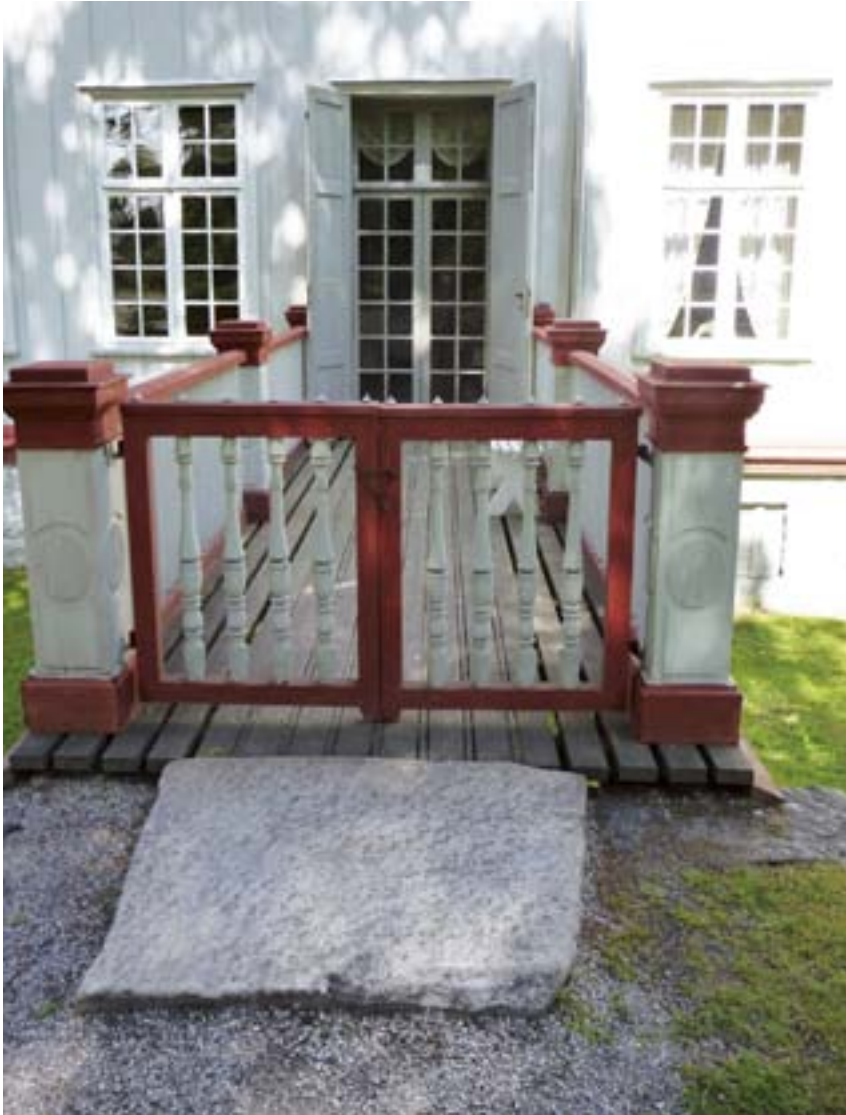
Den originale hageutgangen på byggets sørside brukes som inngang for rullestolbrukere, samt til daglig bruk ved mange besøkende. Ledsager er nødvendig for brukere av rullestol.

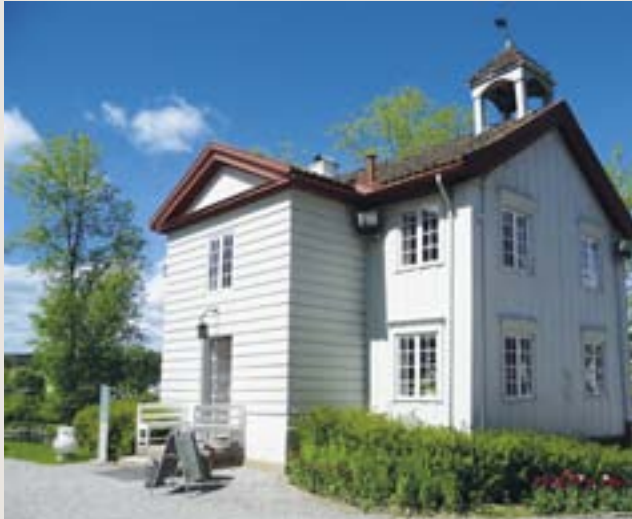
Billettkontor og suvenirbutikk er plassert i den ene paviljongen. På grunn av den symmetriske arkitekturen er det ikke ønskelig å foreta tilretteleggingstiltak i kun én paviljong. Paviljongens interiør med høye terskler, lav takhøyde og smale dører gjør universell utforming svært vanskelig. Det er også anledning til å kjøpe billetter i Wergelands hus.

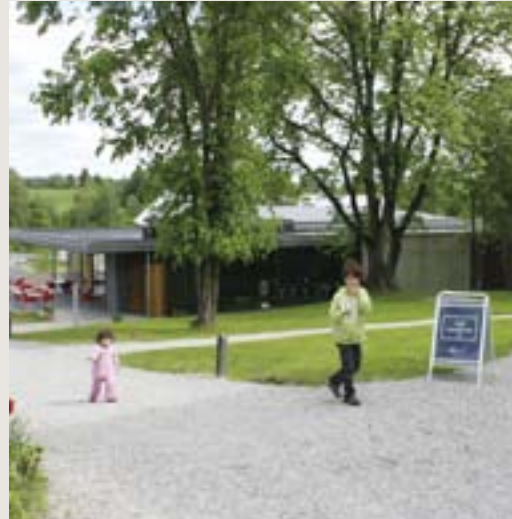
Publikumssenteret Wergelands hus ligger like ved Eidsvollsbygningen. Her er det god tilgjengelighet for alle. Dessverre er det stor høydeforskjell mellom bygningene, som er forsøkt løst med slyngende gangvei i terrenget.

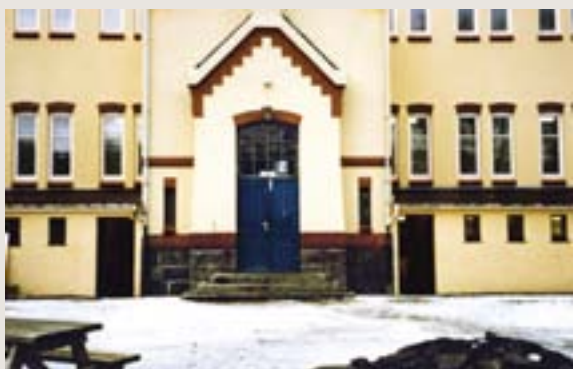
Opprinnelig dørplassering lå tre trinn over bakkenivå og ledet inn til en gang med nye trapper opp til 1. bruksetasje. Ved å heve døren (og redusere overlysvinduet med to fag) fikk man en hovedinngang som ledet direkte inn i bruksarealet. Fasadens verdighetsskapende kvaliteter ble litt redusert, men den nye rampen kompenserte for dette. Foto: Bergen kommune

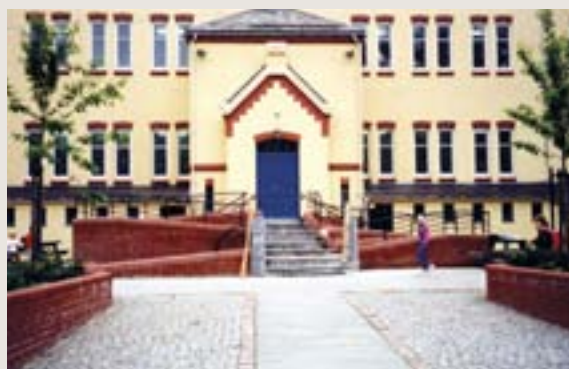
Hovedinngang med en vakker og berikende rampeløsning (Svein Rønning og Bergen kommune 1994/95). Området foran er gjort tilgjengelig i tråd med plassens muligheter. Hoveddøren troner lesbar og inviterende hevet ca 60 cm opp fra plassen, og gir direkte atkomst til første plan. Foto: Bergen kommune

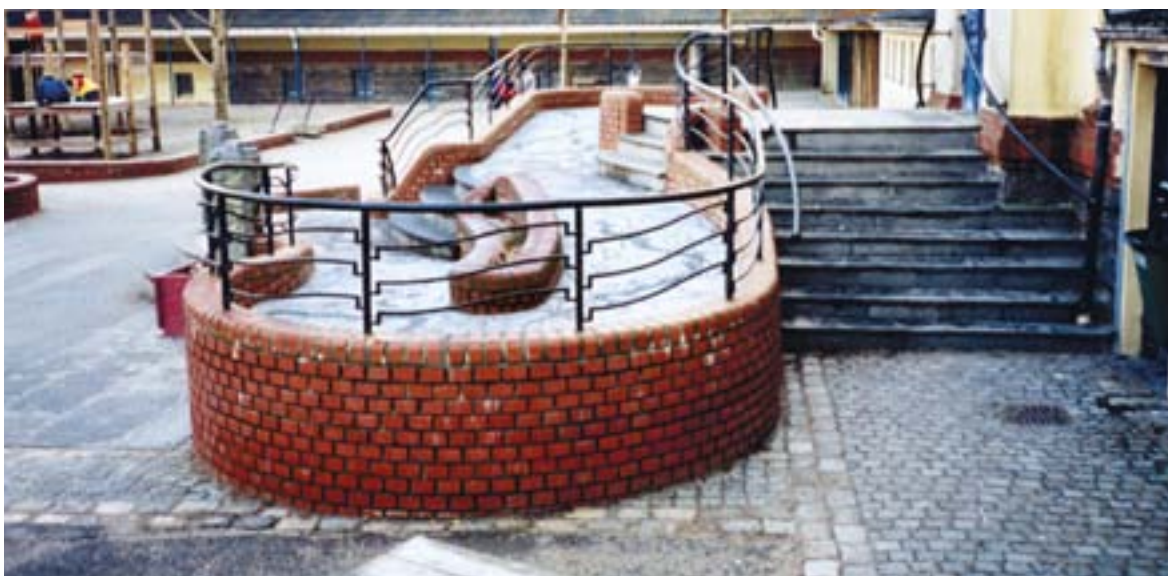
*Rampen er en leken og ikke-diskriminerende (om enn litt smal i svingene) inngang og er samtidig et godt lekeapparat. Rekkverket kunne vært mer brukervennlig med gripelister. Gulvmosaikken med sine organiske motiver skifter farge og glans i ulike lys- og vær-situasjoner. Trinnene er ikke merket.
Foto: Svein Rønning*

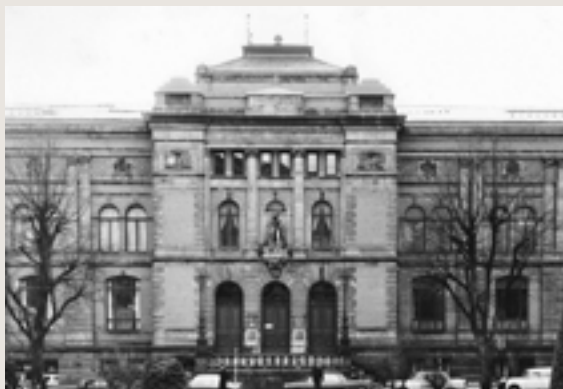
*Utsnitt opprinnelig hovedfasade.
Opprinnelig inngang med trapper opp fra
hver side og tre monumentale dører.*

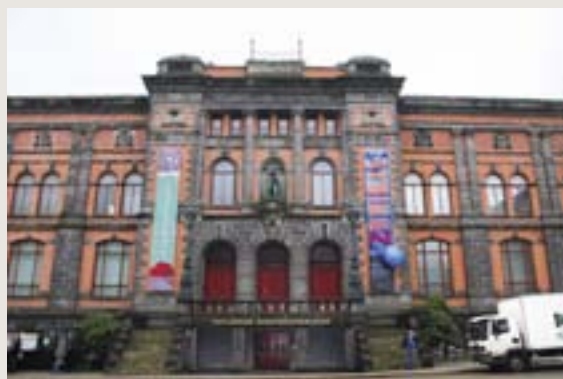
*Utsnitt hovedfasade etter endring av
hovedinngang til bakkenivå (1990).
Repos er bevart og trappeløp endret.
Gategrunnen er litt nedsenket.*

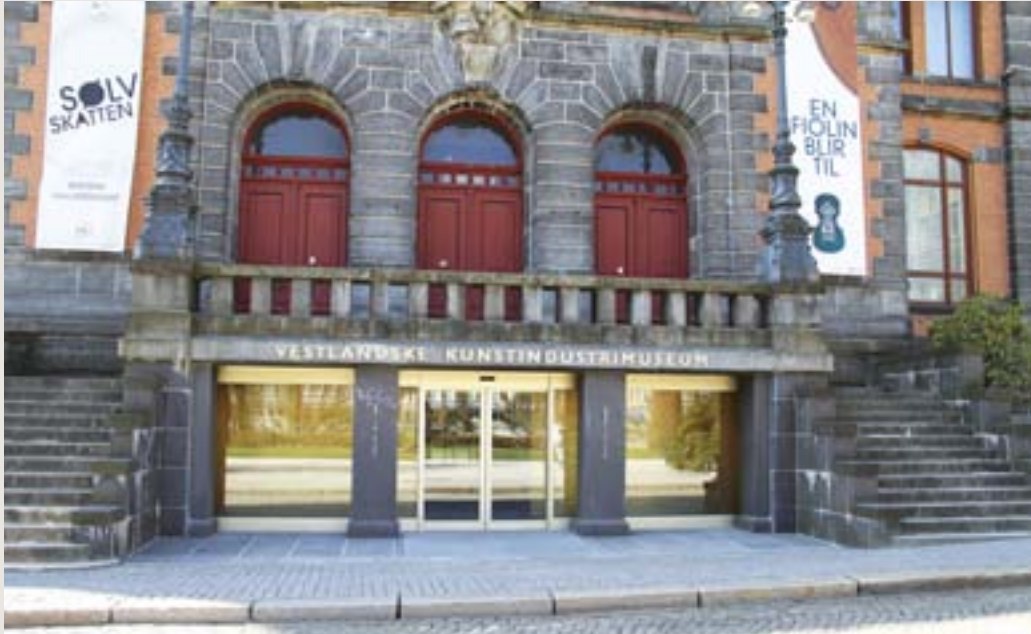
Utsnitt fra hovedfasade med gjennomført endring av hovedinngang med bedret belysning, glassdører med fotocelle-mekanisme og informasjonstavler tilpasset svaksynte.
