Kulturminnevern og universell utforming

– Et prosessverktøy

Miljøverndepartementet 2010

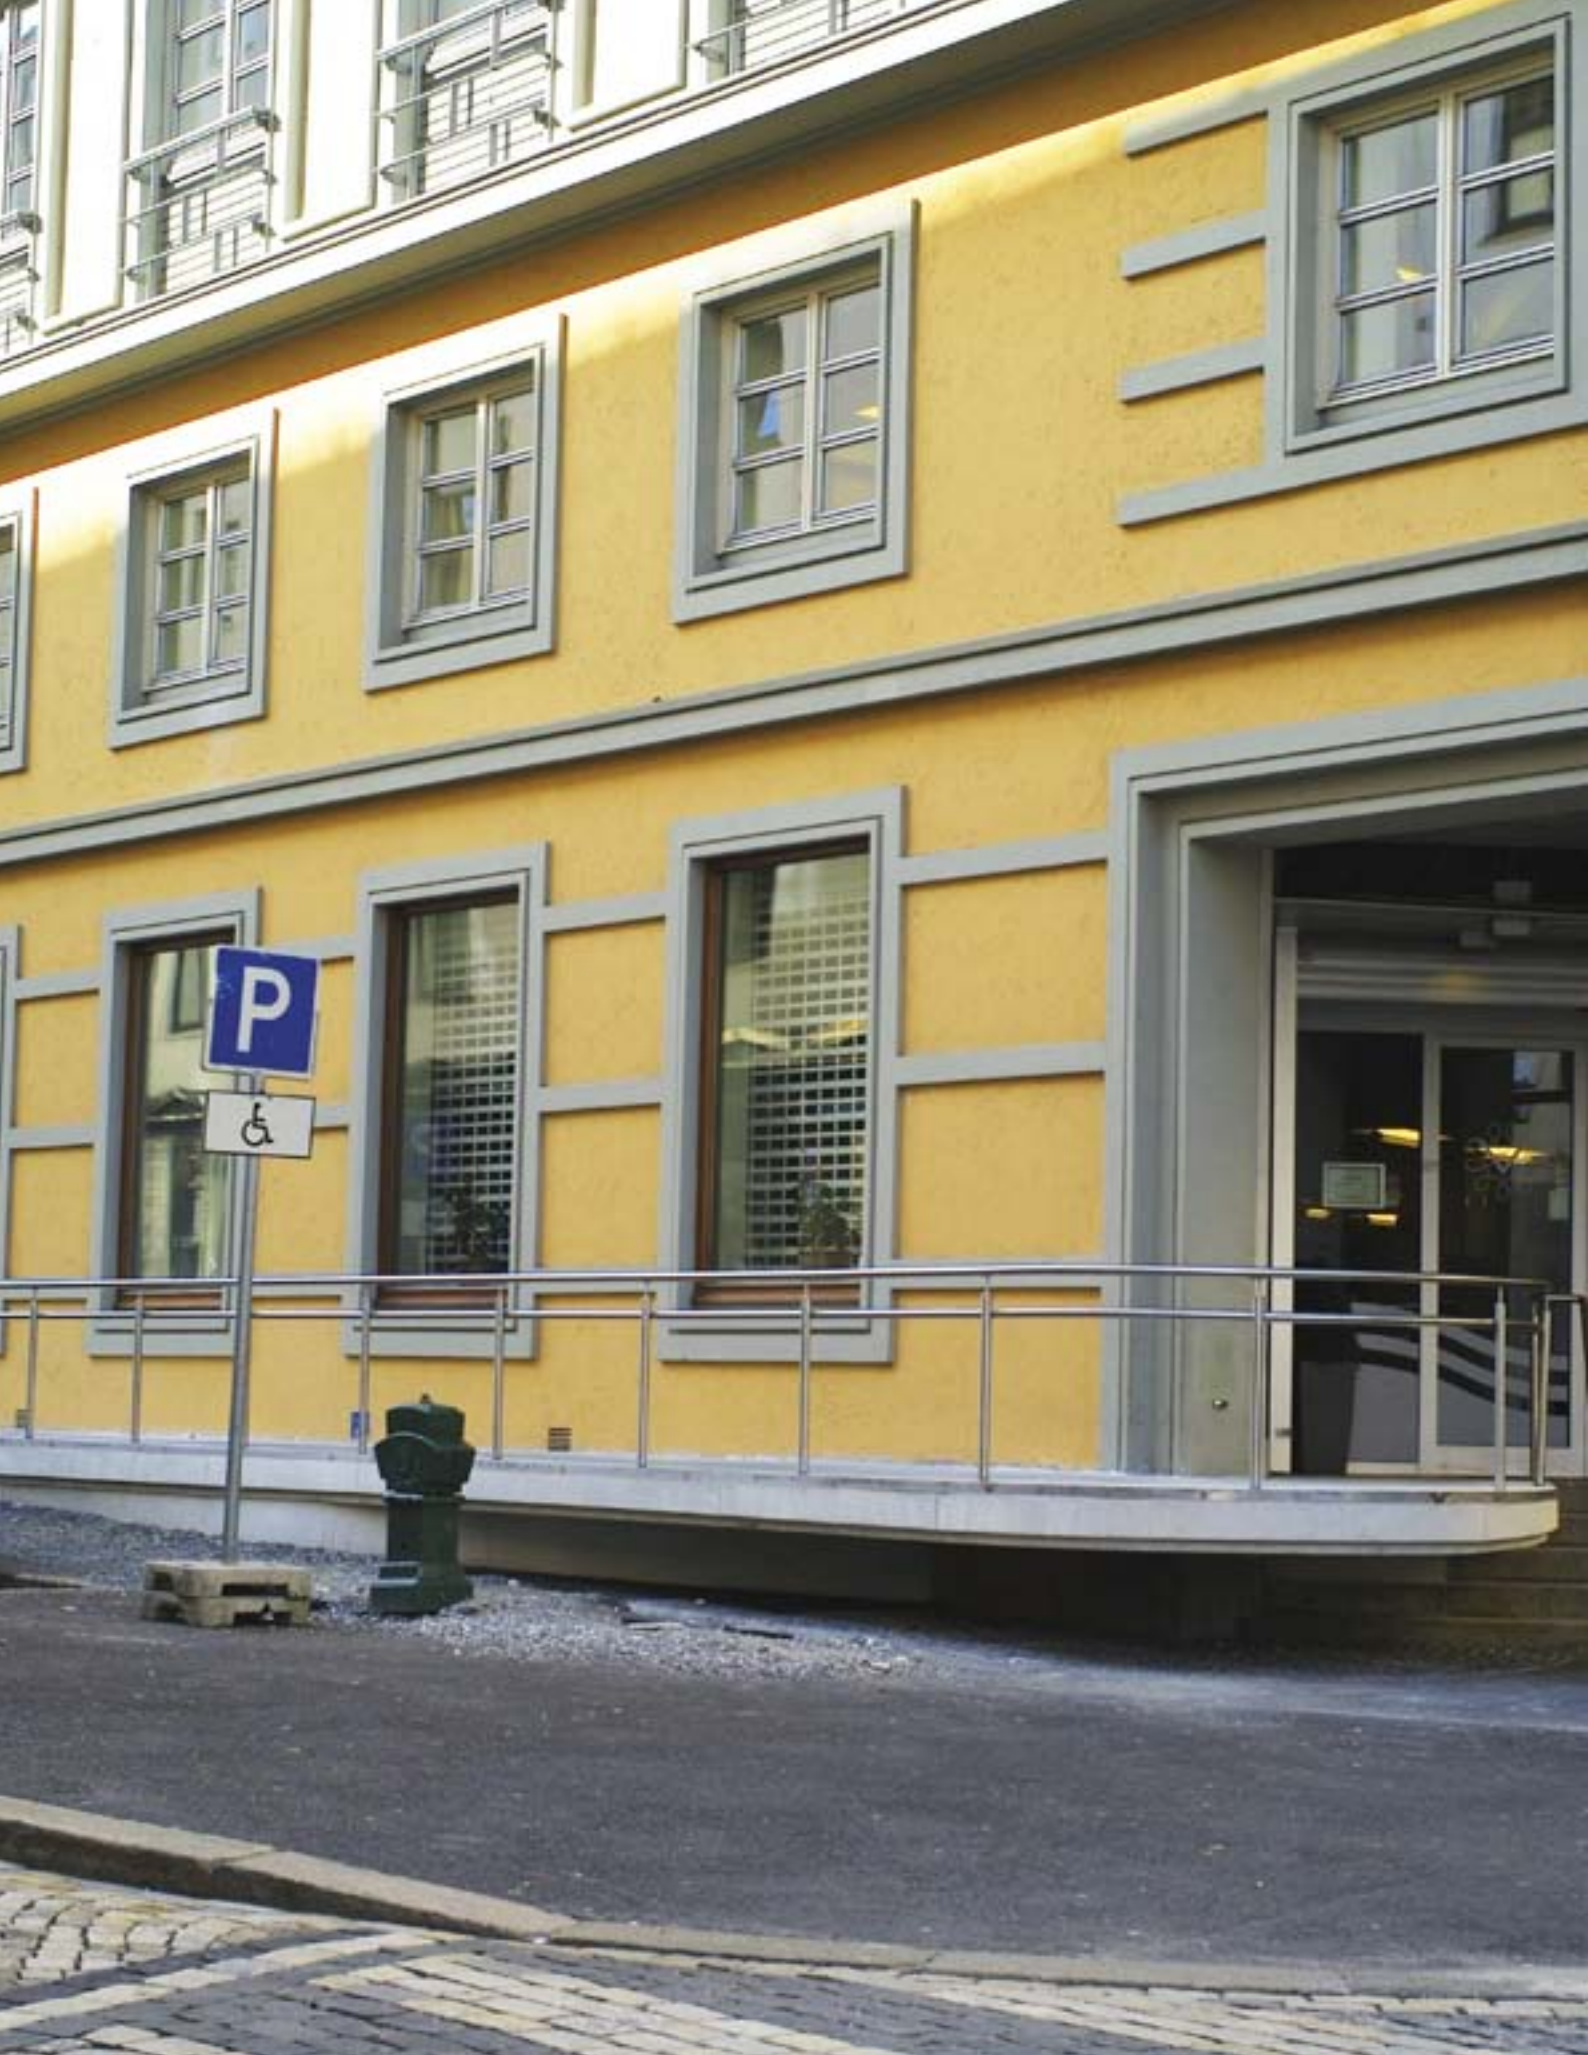
Rampen under bygging. Foto: Bergen kommune

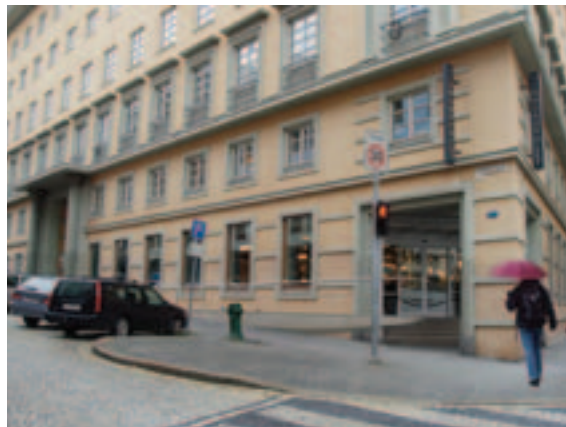
Tilsvarende fasade med rampeforslaget fotomontert inn. Foto: CUBUS

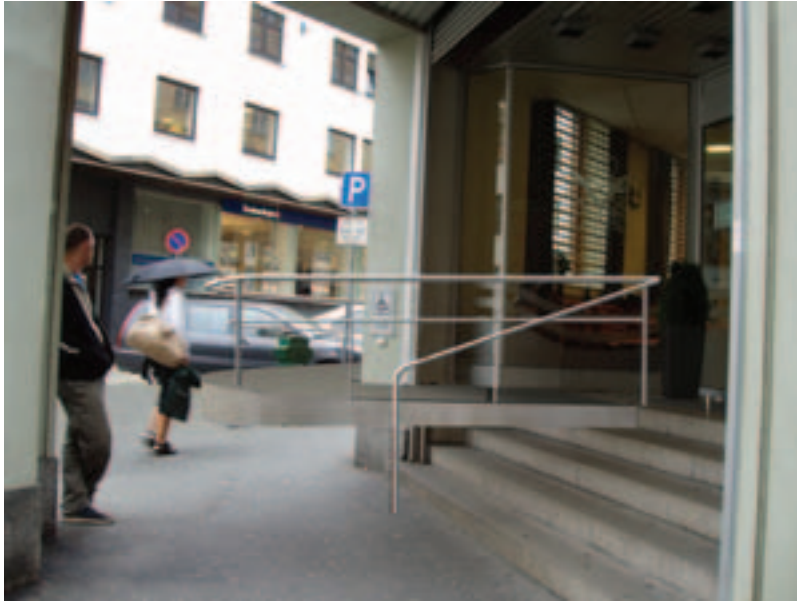
*Inngangspartiet med rampeforslaget fotomontert inn. Blindeforbundet har kommet med verdifulle innspill til ytterligere forbedringer.
Foto: CUBUS*

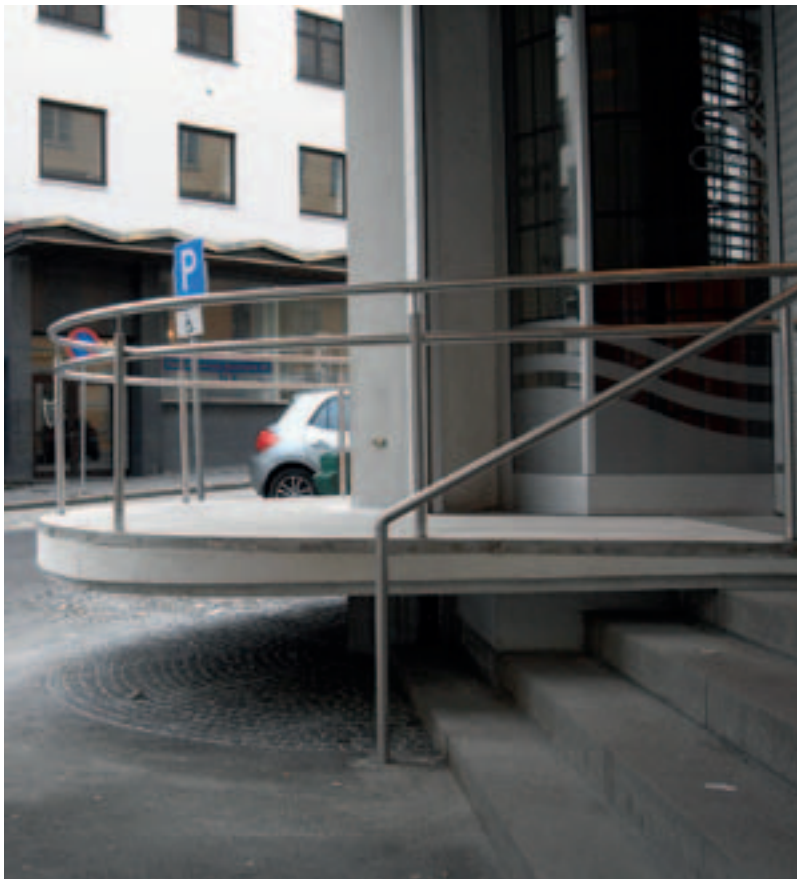
*Rampen er ferdig. Merk den taktile overflaten under rampen (innspill fra Blindeforbundet).
Foto: Bergen kommune*

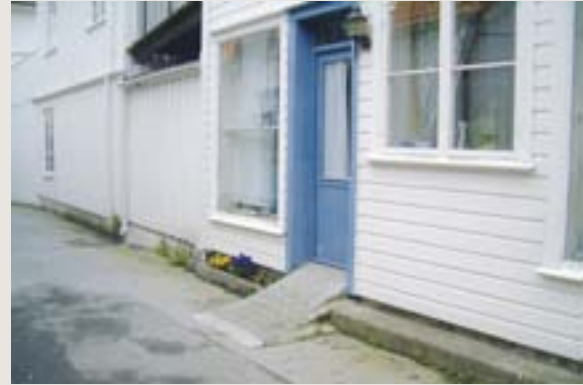
Ferdig rampe med varmekabler. Ny dør slår innover og gir plass for svingradius for rullestol. Døråpner til høyre for døra. Repos ved døra gir rom for å stå i plan når man trykker på døråpneren. Behandlingstilbud og treningsrom har delvis blitt flyttet ned til 1. etg.

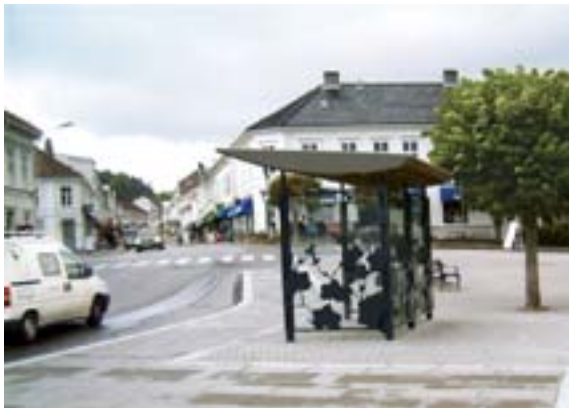
Ledelinjer, betongheller og nytt leskur. Utsiden av leskuret er dekorert med en grafisk fremstilling av ballastplanten Murtorskemunn. Taket illuderer et skrog med trespiler. Høyden på kantstein er tilpasset lavterskelbuss. Torvet til høyre for leskuret.

Ledelinjer er utført i lys granitt med sinuskurver. Det er oppmerksomhetsfelt i lys granitt ved alle overganger og ved bussholdeplassen. Kantstein i lys granitt benyttes som naturlig ledelinje. Nytt leskur ved bussholdeplassen er universelt utformet og er et reversibelt og lesbart tiltak. Leskuret har pleksiglass med blomstermotiv utenpå for å forhindre sammenstøt. Nye benker er plassert langs Strandgata. Nye lindetrær er plantet. Alle veikryss blir oppheva, fotgjengerfelt legges vinkelrett langs kanten og det blir 2 cm kant for følbarhet.

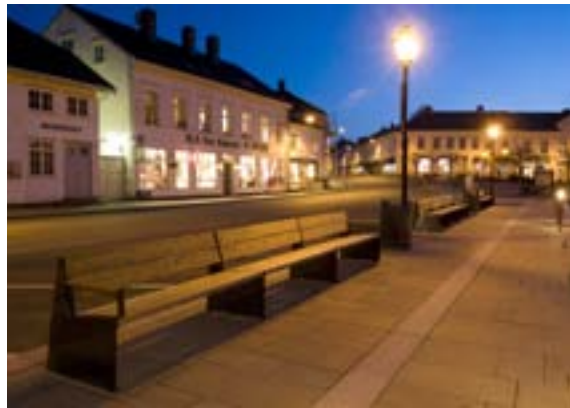
Benker, belysning og ledelinjer i Strandgata. (Foto: Vestre

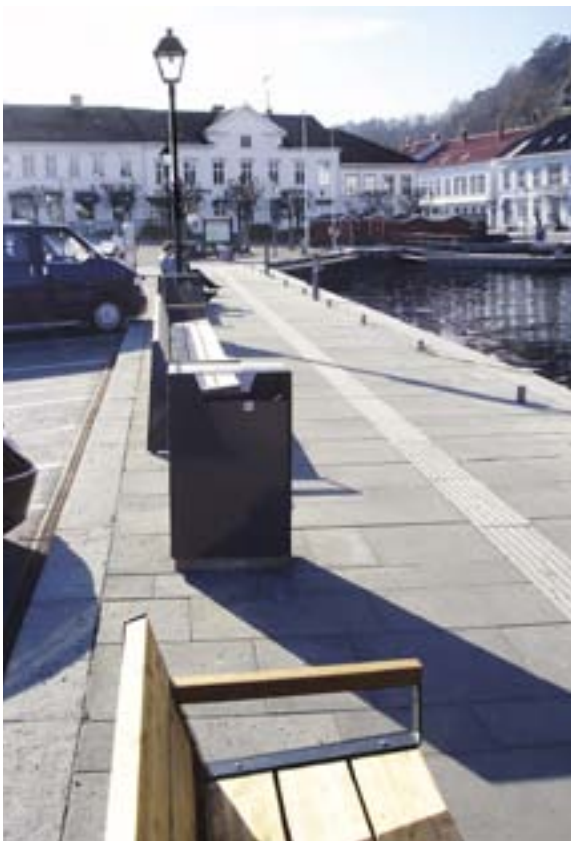
Strandgata og Indre havn. Atskilte soner for biler, gående og båtfortøying.

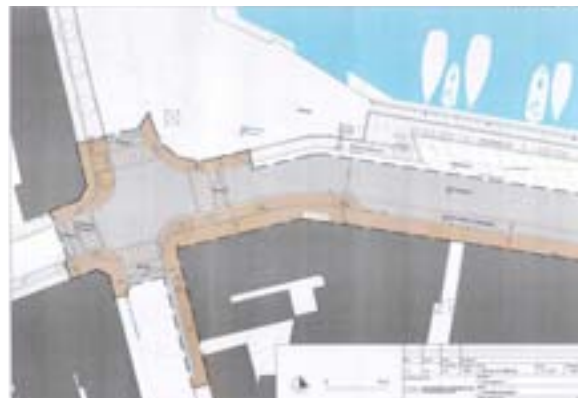
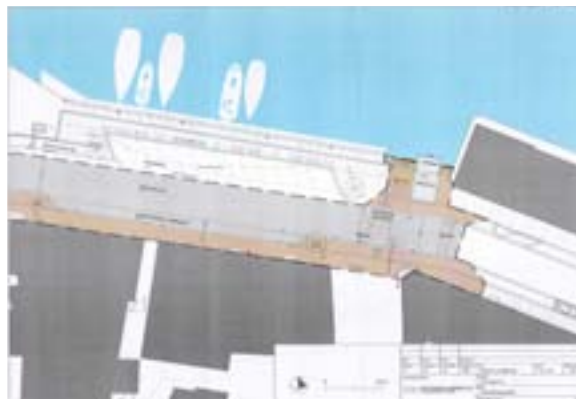
Fig. 2: Plan for opparbeiding for andre del av Strandgata t.o.m. ferjeleie. Nordre del mot sjøen er ferdig opparbeidet.

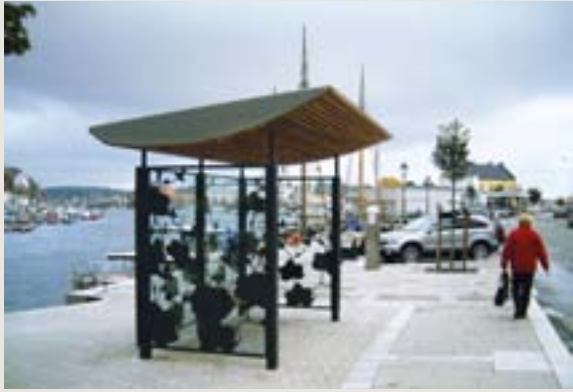
Ledelinje helt inn i leskuret mangler foreløpig. Hellene til venstre for ledelinjen er de gamle betongsteinene som dekker hele Torvet.

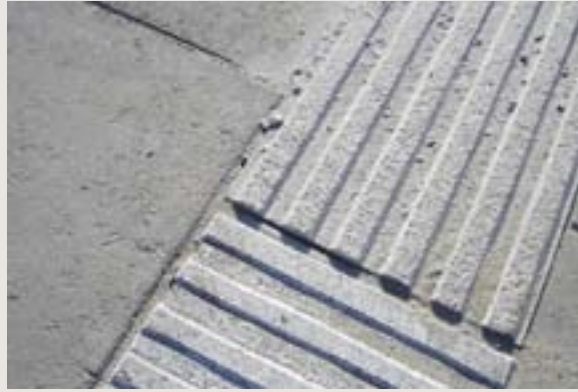
Detalj av ledelinje i lys granitt. Betongheller ved siden av. Kontrast kunne vært noe bedre.

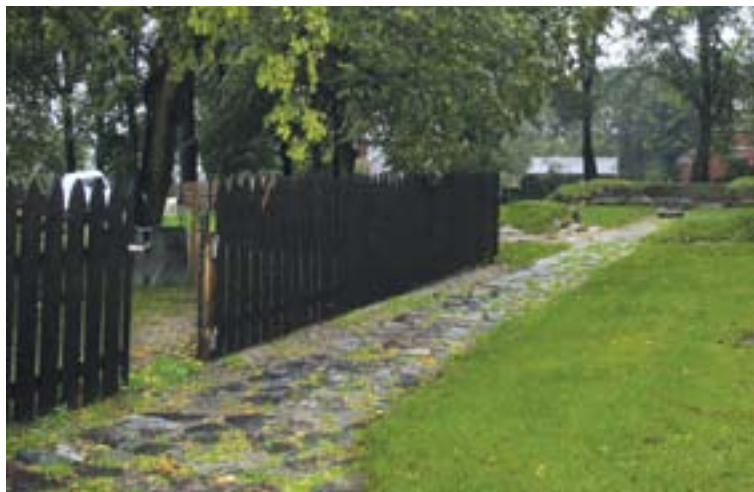
Alle gangveiene bestod av store, ujevne steinheller.

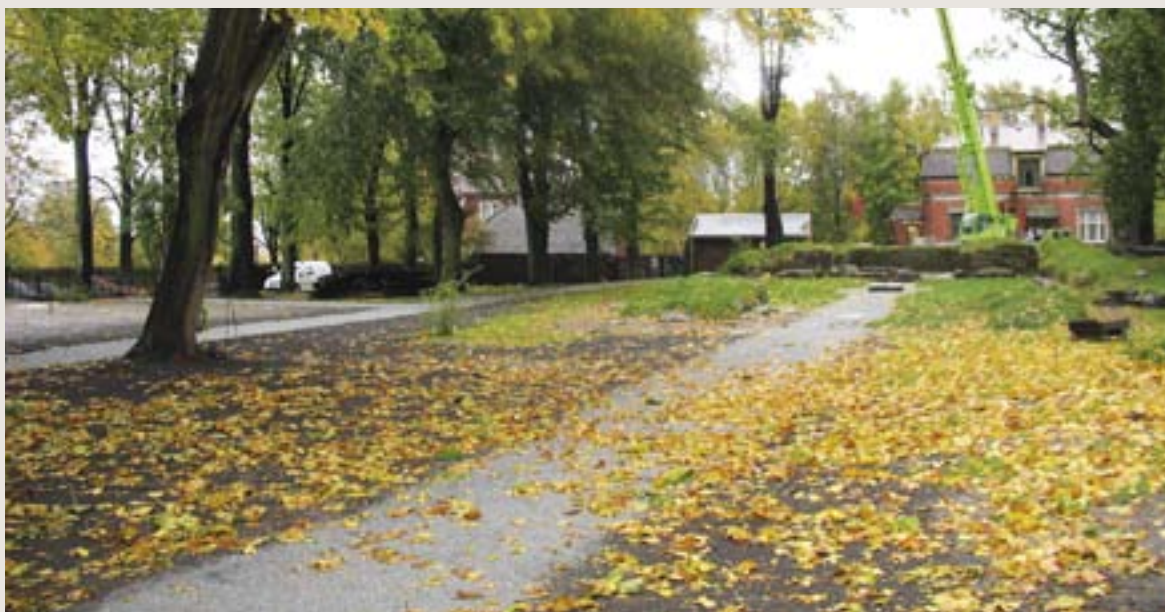
Gangveien har nå fast grusdekke og tydelig kantavgrensing mot gresset.

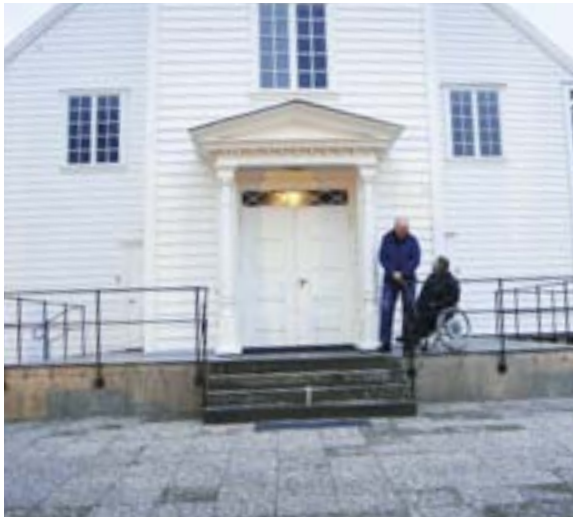
Trapp og rampe møtast framfor hovuddør. Trinnfri atkomst. gir ein hovedinngang for alle.

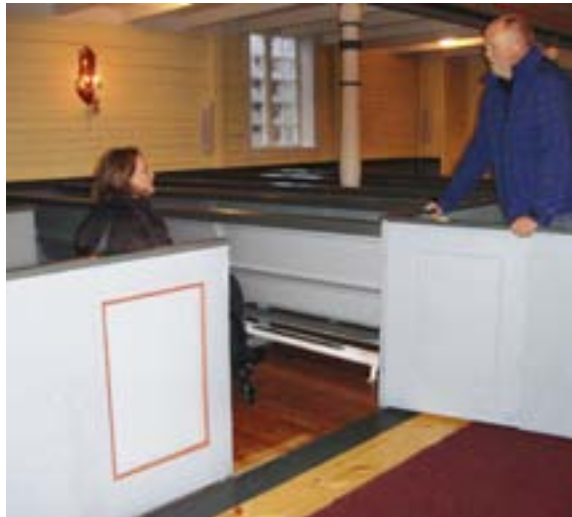
Trinnfri og breid atkomst til benkerad.

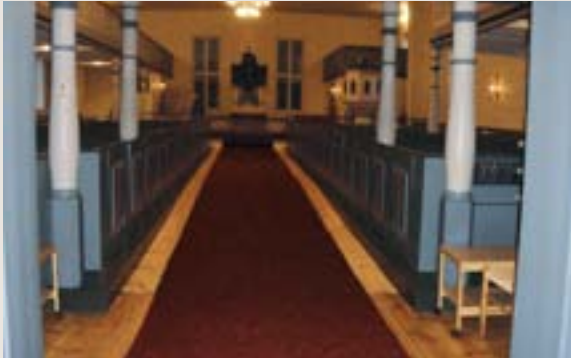
*Det er lagt rampe oppå eksisterande golv.
Det er merking for teleslyng.*

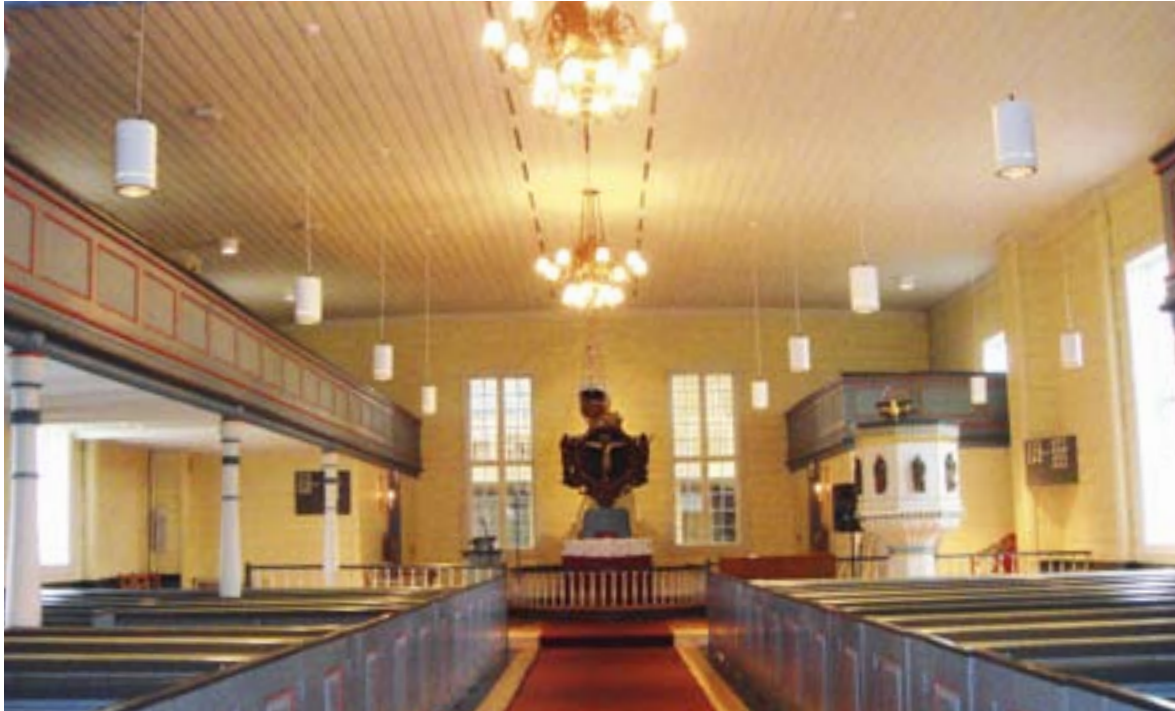
Lysforholda er kraftig forbetra. Det er sett inn nye lampar slik at antall lux er oppgardert frå 100 til ca 250 lux. Det skal monterast nytt høgtalaranlegg og ny teleslynge som dekkjer heile kyrkja. Teleslynga i dag dekkjer berre delar av kyrkjerommet.

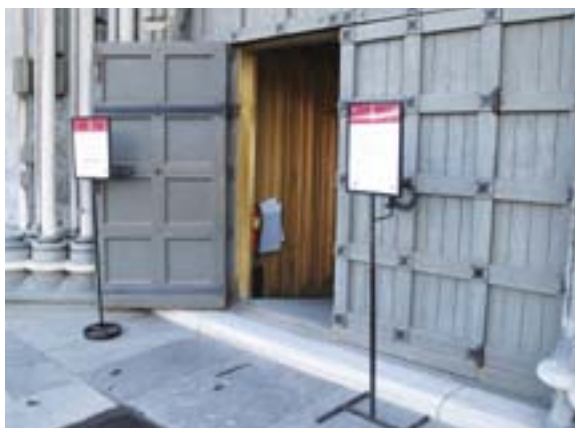
Hovedinngang vestfronten. 10 cm. nivåforskjell inn til kirken. Innvendig rampe innenfor døråpning.

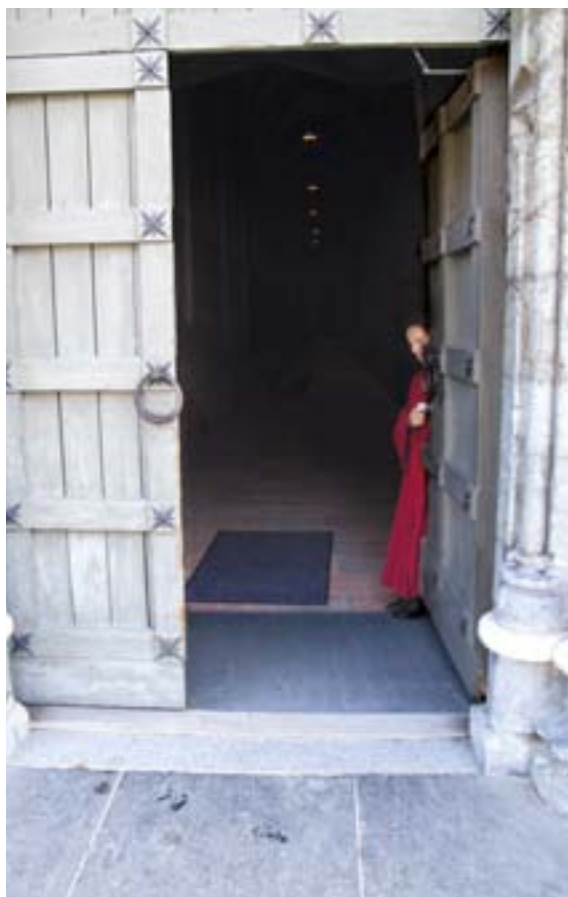
Inngangen ved siden av hovedinngang vestfronten, har trinnfri utforming. Sklisikkert belegg av innvendig rampe.

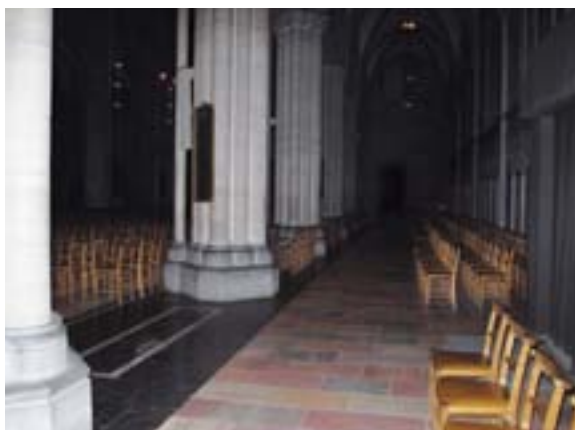
Gulvflis med tydelig kontrast i gangfelt. Søylar i kontrast til bakgrunnsfarge.

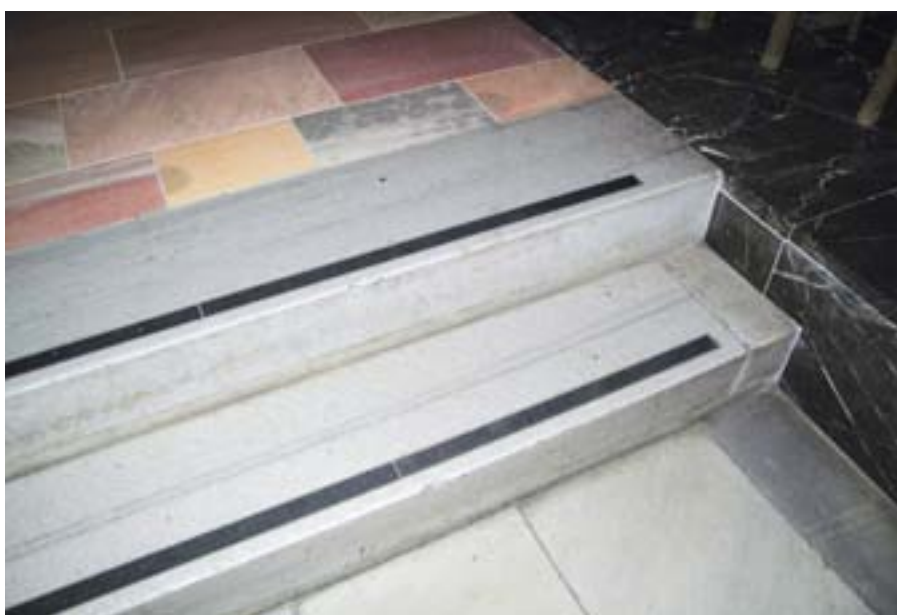
Markerte trappetrinn. Frest spor ytterst på trappetrinn, ilagt farget materiale.

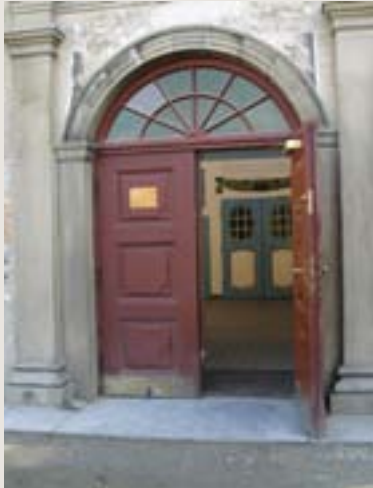
Trinnfri atkomst inn hovedinngang.

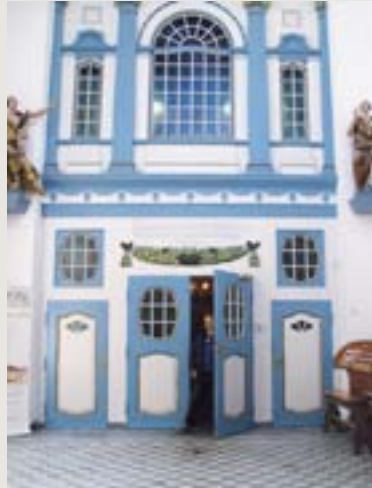
Trinnfri atkomst videre inn i kirken ved hjelp av innvendig rampe.

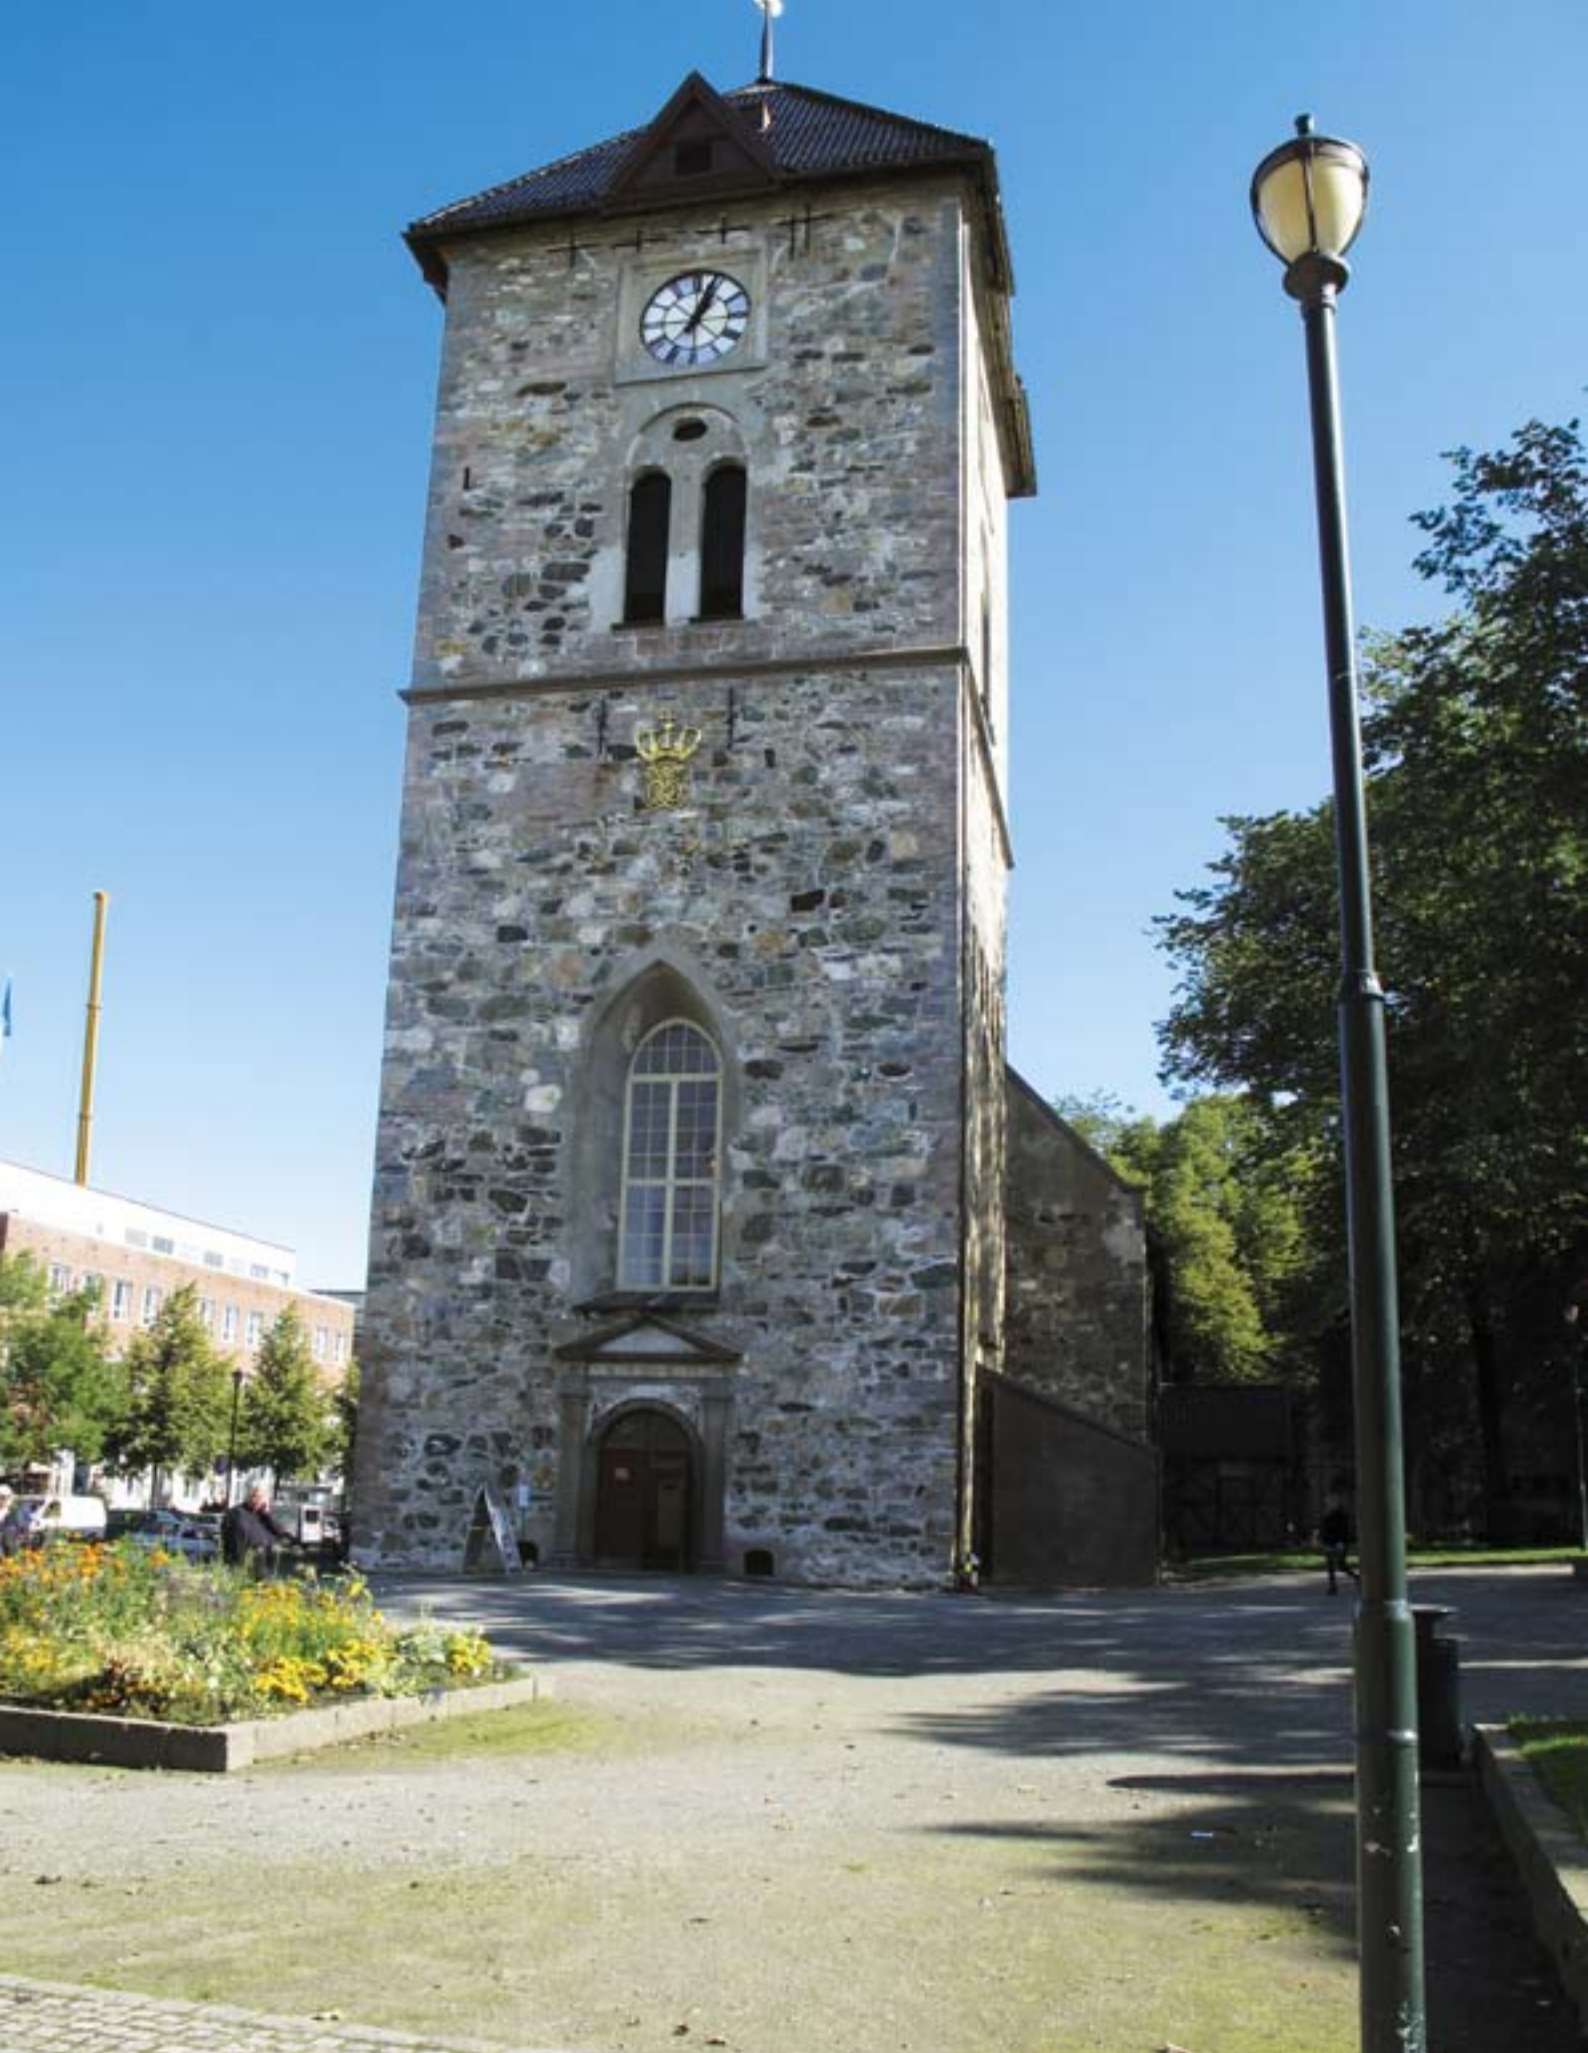
Terrenget ble hevet på plassen foran hovedinngang. Dette gir i dag trinnfri atkomst til kirken.

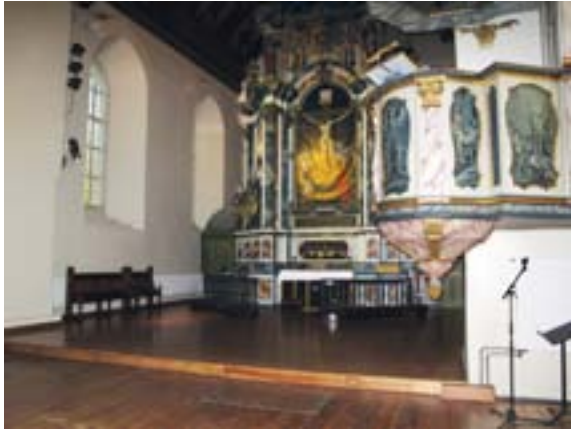
10 cm nivåforskjell opp til alteret. Her er benyttet flyttbar rampe da arealet også blir brukt til kortribuner og er orkesterplass. Nivåforskjellen kunne med fordel vært markert.

Kommunale verneinstansers vurdering er at toalettbygget tross enkel utforming skjemmer kirkebygningen på uakseptabel måte. Nivåforskjell til alteret burde hatt tydelig markering.

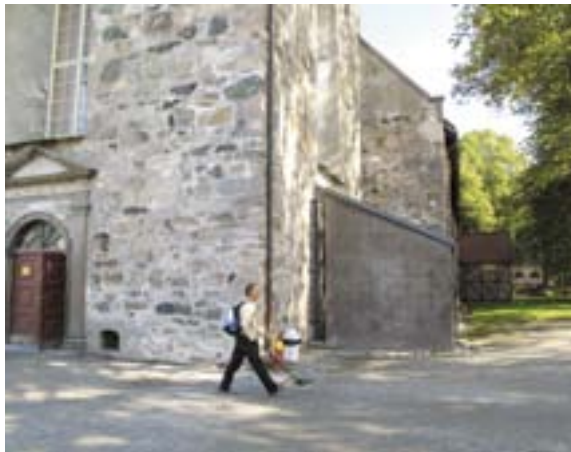
Toalettbygg plassert inn til søndre vegg med glassparti i overgangen til kirkeveggen.

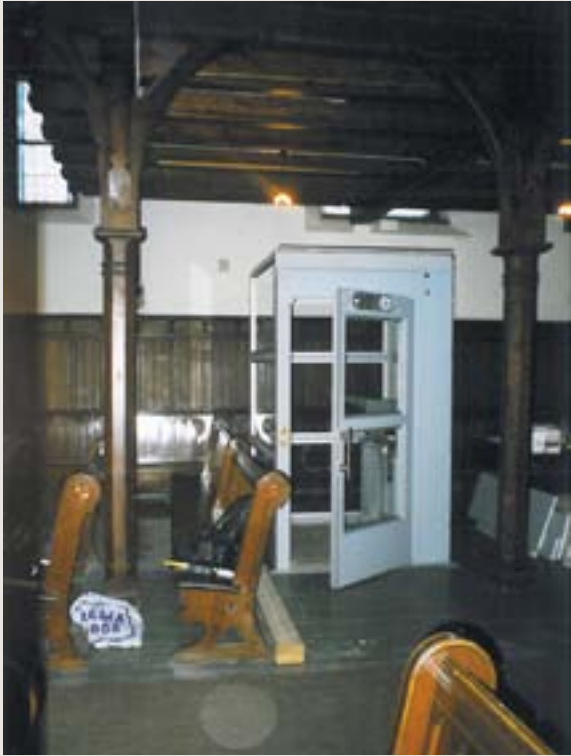
Heis under bygging før kledning med trepaneler. (uriktig fargegjengivelse)

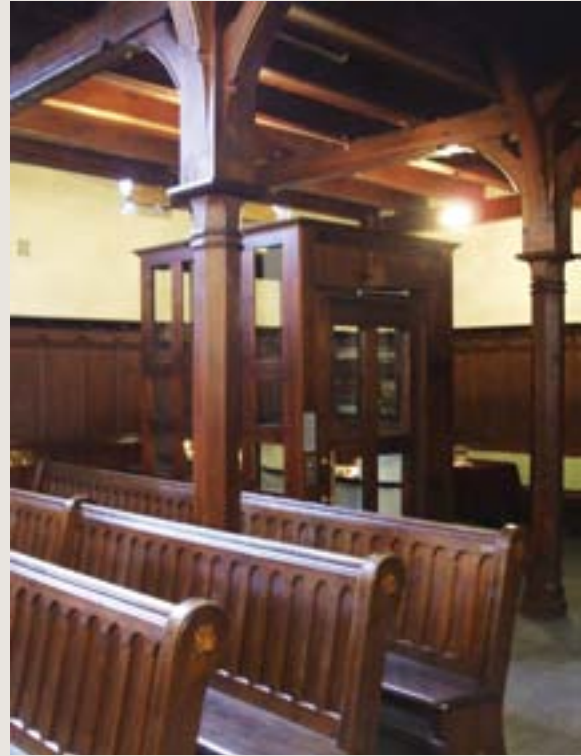
Heisen står ferdig og er tilpasset interiøret mht materialbruk.

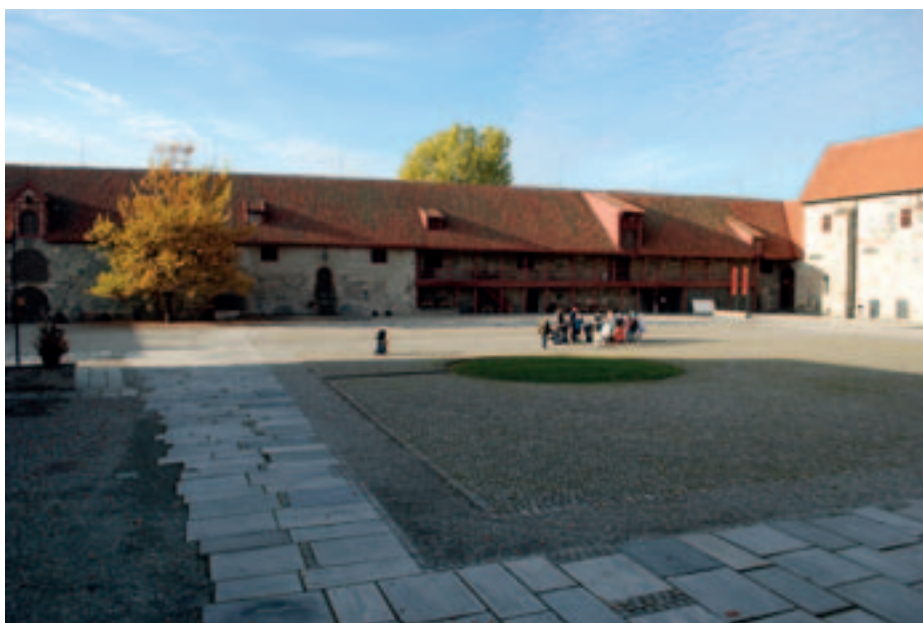
Skiferheller leder rundt plassen og fram til inngangene.

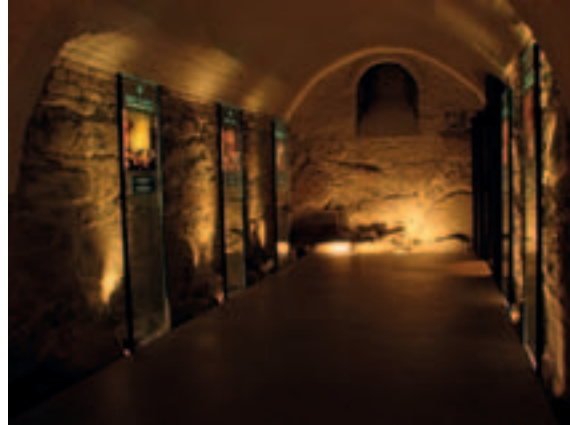
*Forhvelvet etter restaurering.
Introduksjon til Riksregalieutstillingen er etablert langs opplyste vegger og leder inn i utstillinga.*

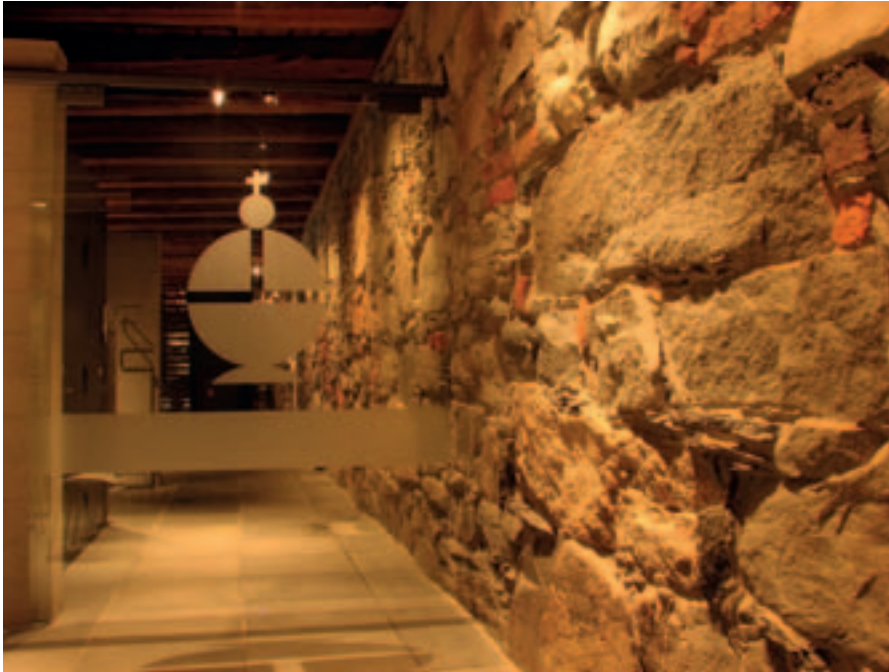
Fysisk skille utført med glasskyveport som gir visuell åpenhet og bedre orienteringsmulighet i bygningen. Veggene benyttes som ledende element, men er samtidig merket slik at den er lett synlig for svaksynte og forhindrer sammenstøt.

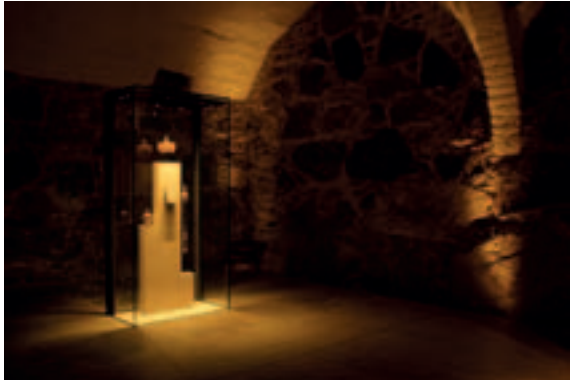
Transparente montre med opplyste gjenstander gir god romfølelse og reduserer visuelle hindringer. Uønsket refleks i glasset unngås.

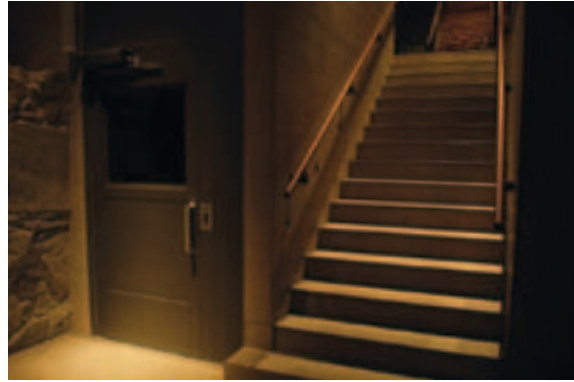
Trapp og heis er samlet og opplyst.

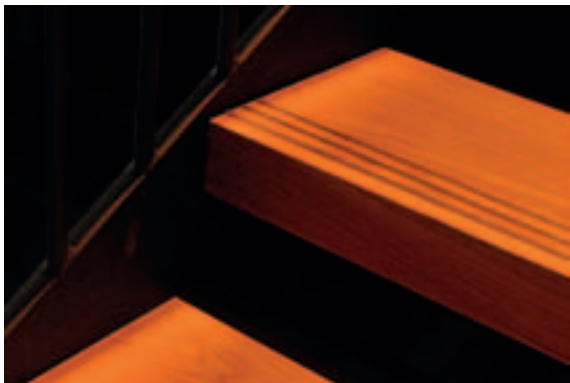
Kontraster mellom trinn og vange bidrar til å synliggjøre trappeforløpet. Nedfelt messinglist markerer trappeforkanten.

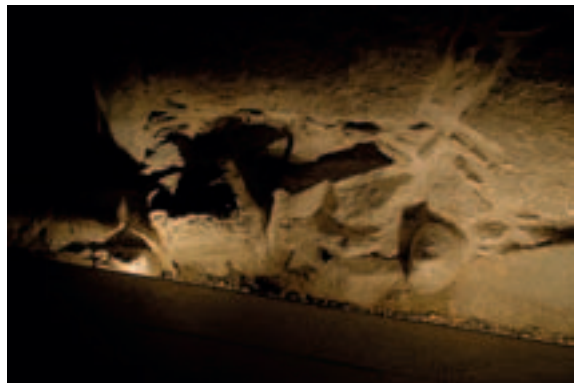
Opplys fra spalte mellom gulv og vegg definerer hvelvrommenes avgrensning.

Kravet til rømningsbelysning ble løst med transparente skilt i Lavetthuset og "usynlige" lys bak sotet glass på veggfelter eller under nedfelt glass på gulv i hvelvene.
